- NOTE:**  
In conformitate cu prevederile Expertizei Tehnice (Solutia minimala) si corelat cu tema de arhitectura, se propun urmatoarele masuri de interventii:

<b>NOTA</b> Solutiile tehnice si economice cuprinse in prezenta documentatie sunt proprietatea intelectuala a ABG BUSINESS TOOLS S.R.L. Ele pot fi utilizate numai in scopul prevazut in contract. Documentatia nu poate fi reprodusa - integral sau partial - fara acordul scris a ABG BUSINESS TOOLS S.R.L.				<b>BENEFICIAR:</b> UNITATEA ADMINISTRATIV TERITORIALA JUDETUL ARGES		<b>PROIECT</b> 249/21
<b>ABG BUSINESS TOOLS</b> CUI 402304740 J40820620/13 Bucuresti, 52, Luchian 4				<b>DENUMIRE PROIECT:</b> ACTUALIZARE DALI PENTRU OBIECTIVUL DE INVESTITII CONSOLIDARE SI REABILITARE SPITAL JUDETAN DE URGENTA PITESTI		<b>FAZA</b> D.A.L.I.
<b>INTOCMIT</b>	<b>NUME</b>	<b>SEMNATURA</b>	<b>SCARA</b>	<b>DATA</b>		<b>PL NR. RE - P4</b>
Sef proiect:	Arh. ARGHIR Maria Cristina		1:50	08.2022		REV. -
Proiectat:	Ing. FALCESCU Ionut					
Desenat:	Ing. ELPUJAN Teodora

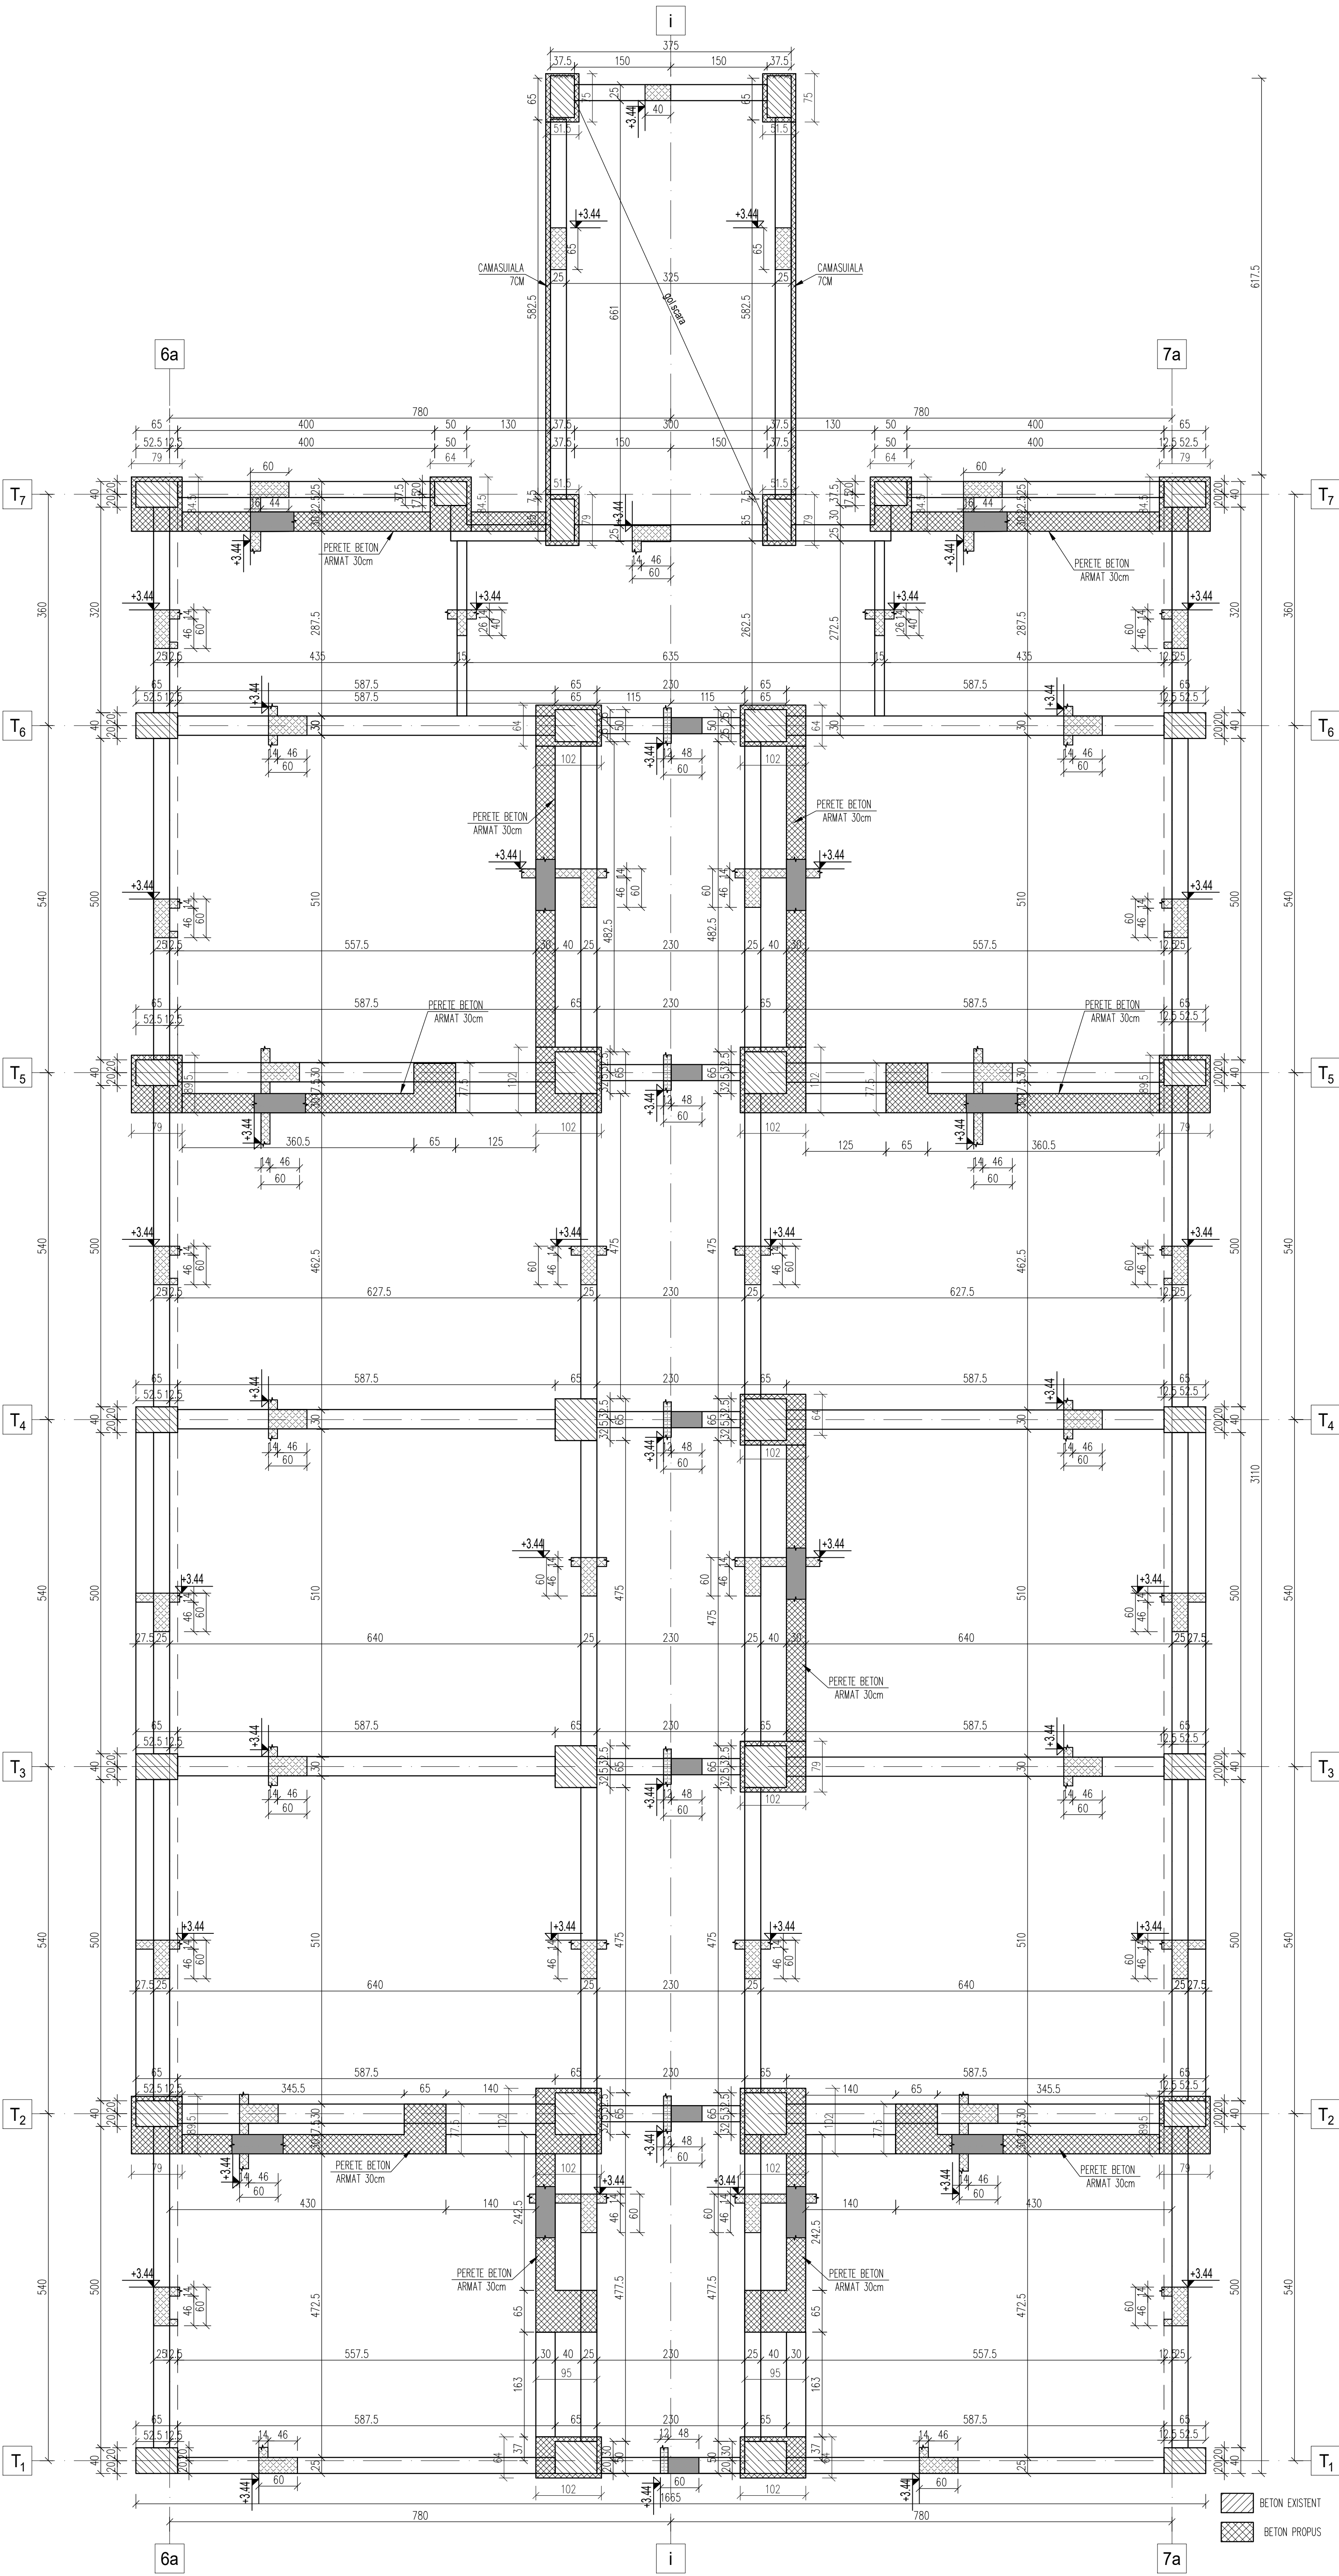
- Consolidarea structurilor prin introducerea unor pereți din beton armat de 25cm grosime astfel încât prin conducerea cu cadrele existente sa poata oferi ansamblului o comportare specifica structurilor duale:

- stalpi existenti ce devin bulbi se vor camasa in grosime de minim 7cm pe toate laturile, iar camasiuila se va ancora corespunzator in peretele propus;

- Consolidarea structurilor prin introducerea unor grinzi de beton armat in deschiderea centrala (condor), in fiecare ax, pe toate nivelurile. Grinzile se vor ancora in structura existenta prin intermediul ancorelor chimice.

- Consolidarea zonelor de capat ale grinzilor (minim 1.5 x Hgrinda) pentru cresterea capacitatii la forta torsiune. Pentru faza DALI s-a adoptat solutia cu camasiuila de beton armat.

- Consolidarea fundatiilor existente astfel incat sa poata fi prelata si transmisia noua stare de eforturi la terenul bun de fundare.
  - Refacerea placii de pardoseala pe zonele afectate de consolidarea fundatiilor.
