<b>NOTA</b> Solutiile tehnice si economice cuprinse in prezenta documentatie sunt proprietatea intelectuala a ABG BUSINESS TOOLS S.R.L. Ele pot fi utilizate numai in scopul prevazut in contract. Documentatia nu poate fi reproducu - integral sau partial - fara acordul scris al ABG BUSINESS TOOLS S.R.L.				<b>BENEFICIAR:</b> UNITATEA ADMINISTRATIV TERITORIALA JUDETL ARGES		<b>PROIECT NR:</b> 249/21
<b>ABG BUSINESS TOOLS</b> CUI 40236740 J40020620/13 Bucuresti, Str. Luceafar 4		<b>INTOCMIT</b> Sef proiect: Arh. ARGHIR Maria Cristina	<b>SEMNAURA</b> 	<b>SCARA</b> 1:50	<b>DENUMIRE PROIECT:</b> ACTUALIZARE DALI PENTRU OBIECTIVUL DE INVESTITII CONSOLIDARE SI REABILITARE SPITAL JUDETEAN DE URGENTA PITESTI	<b>FAZA</b> D.A.L.I.
Proiectat: Ing. FALCESCU Ionut		<b>DATA</b> 08.2022		<b>TITLUL PLANSEI:</b> PLAN COFRAJ PLANSEU PESTE ETAJ 3 SITUATIE PROPUSA - CORP E		<b>PL.NR.RE-P7</b>
Desenat: Ing. ELPUJAN Teodora						<b>REV. -</b>

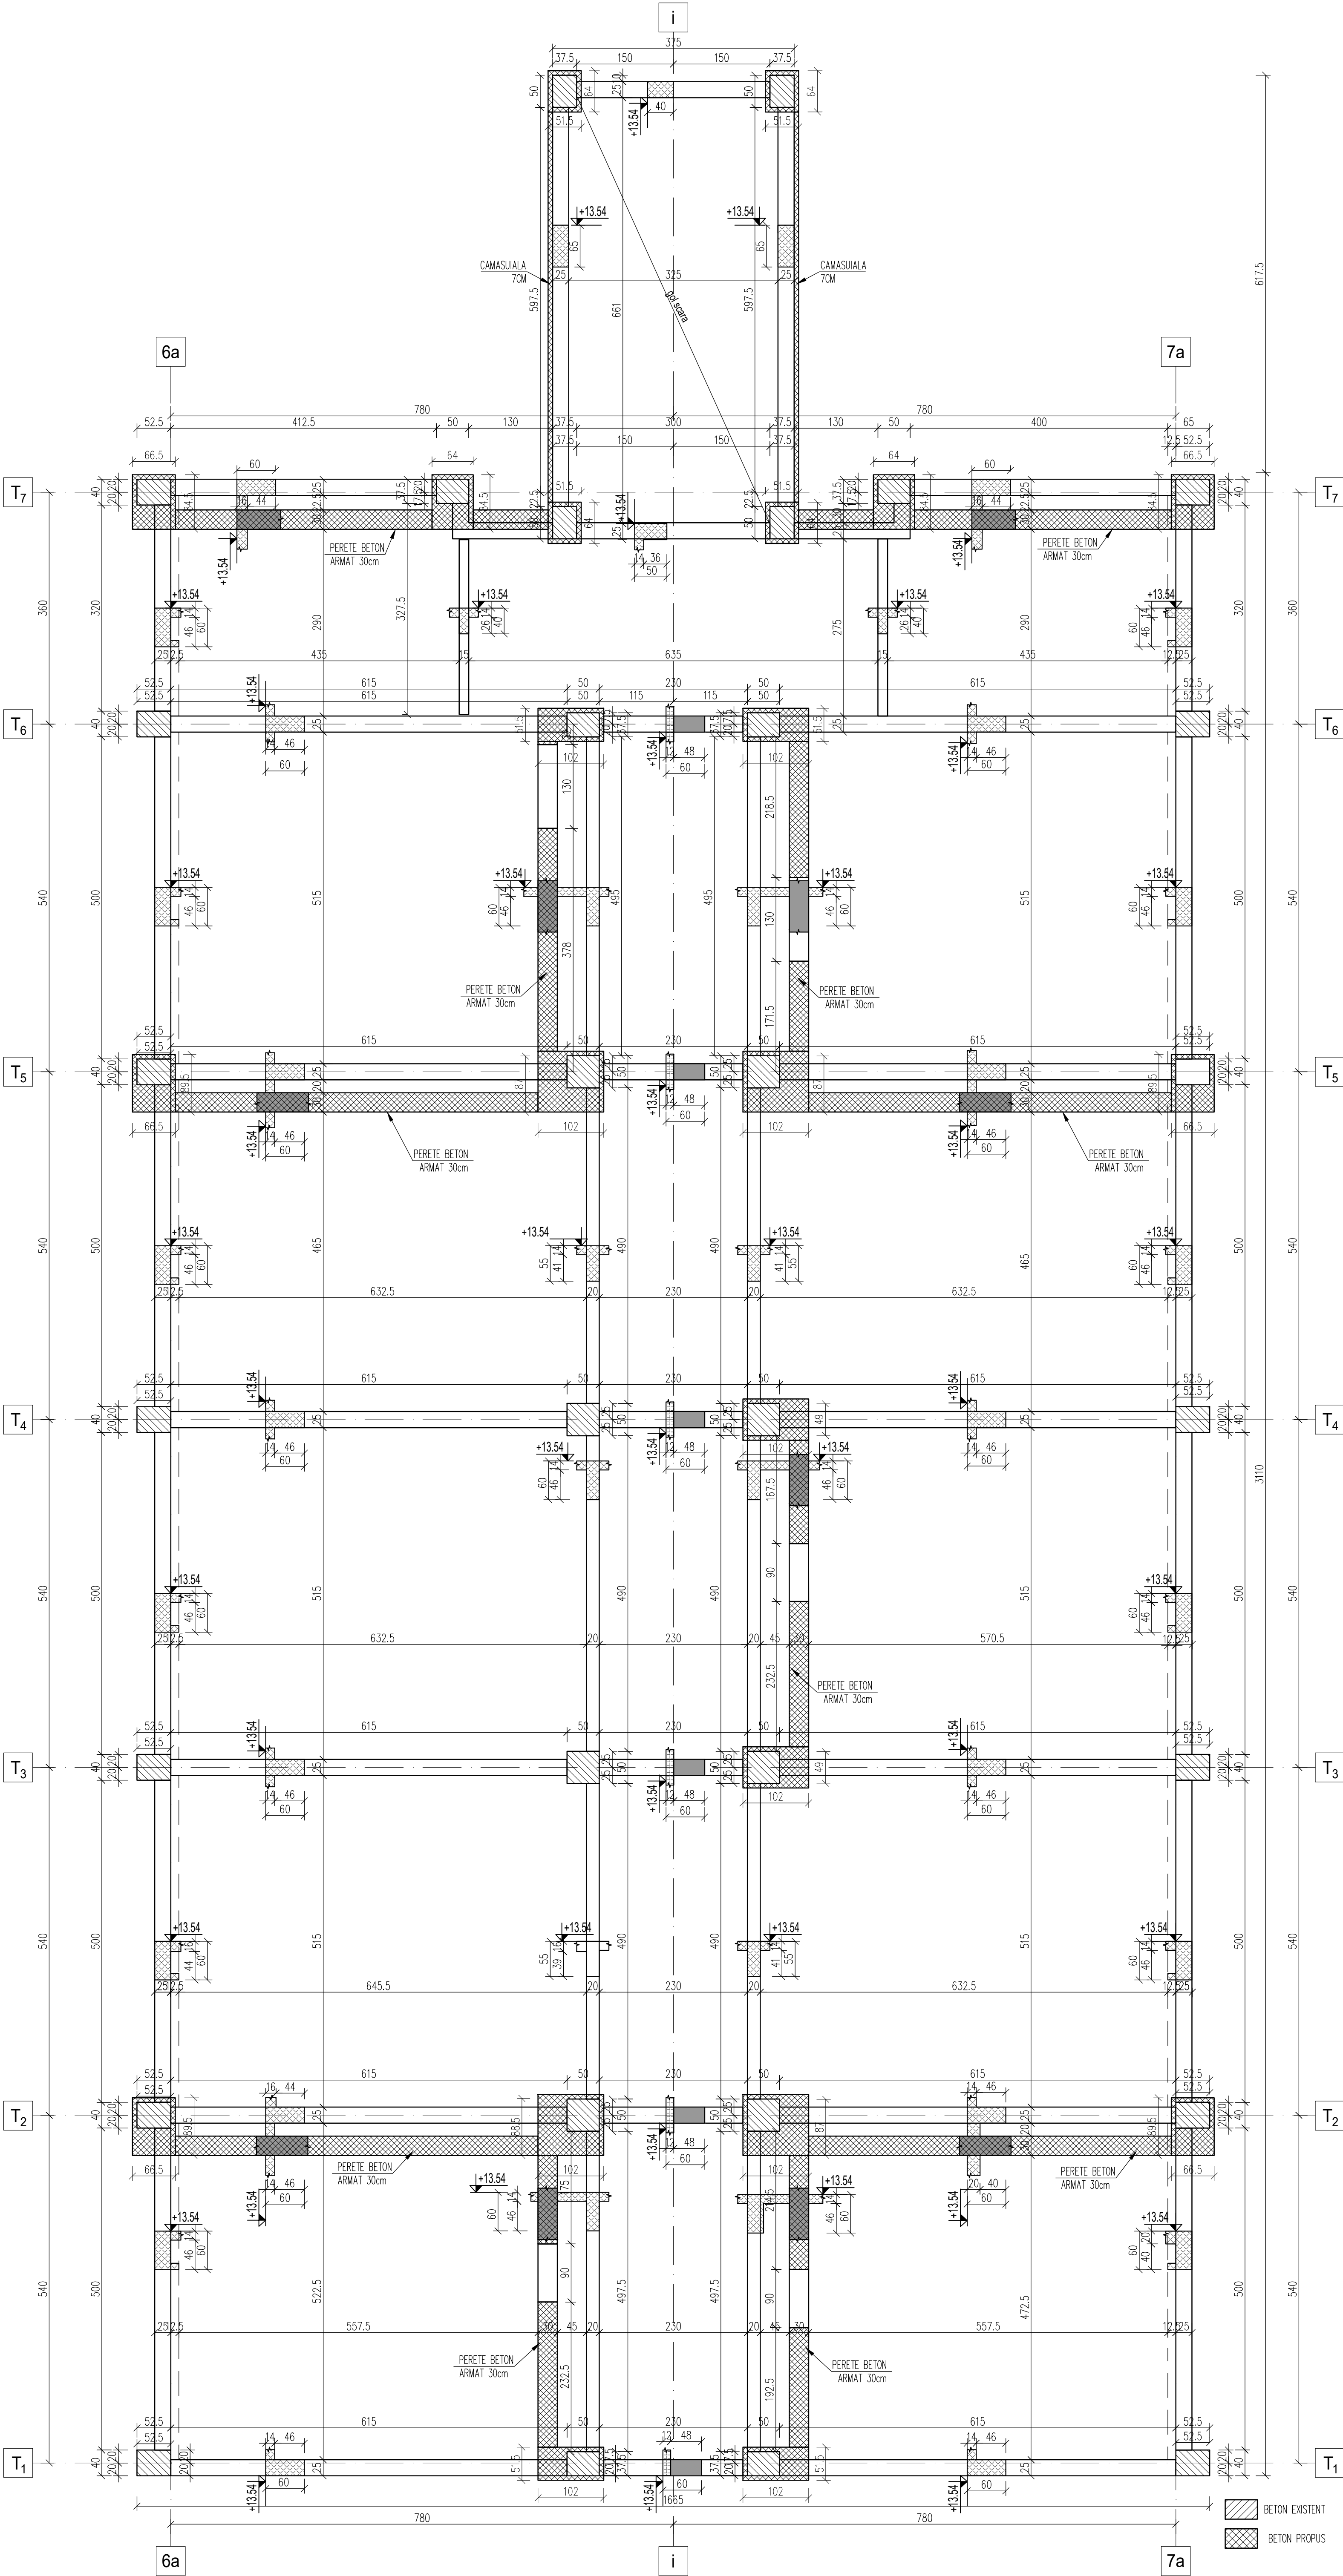
**NOTE:**  
In conformitate cu prevederile Expertizei Tehnice (Solutia minimala) si corelat cu tema de arhitectura, se propun urmatoarele masuri de interventii:

1. Consolidarea structurilor prin introducerea unor pereti din beton armat de 25cm grosime astfel incat prin conlucrarea cu cadrele existente sa poata oferi ansamblului o comportare specifica structurilor duale:

- stalpi existenti ce devin bulbi se vor camasiu la grosime de minim 7cm pe toate laturile, iar camasiuila se va ancora corespunzator in peretele propus;

2. Consolidarea structurilor prin introducerea unor grinzi de beton armat in deschiderea centrala (condor), in fiecare ax, pe toate nivelurile. Grinzile se vor ancora in structura existenta prin intermediul ancorelor chimice.

3. Consolidarea zonelor de capat ale grinzilor (minim 1.5 x Hgrinda) pentru cresterea capacitatii la forta torsiune. Pentru faza DALI s-a adoptat solutia cu camasiuila de beton armat.

**NOTE:**  
1. Referitor la consolidarea fundatiilor existente, pe zona din axul T7, s-a traslatat peretele de consolidare la interior, iar consolidarea fundatiilor se va limita la conturul fundatiilor existente.  
2. Din punct de vedere functional, s-a dispus un lift pentru morga intre subsol si demisol, pentru care rezulta necesare lucrari structurale, astfel:  
a. Realizarea unei baze pentru liftul propus;  
b. Practicarea unui gol in placa peste subsol.  
3. Se vor realiza lucrari de consolidare fundatii, dispunere stalpi si consolidare planseu peste subsol pentru amplasare echipament CT.
