NOTA		Solutiile tehnice si economice cuprinse in prezenta documentatie sunt proprietatea intelectuala a ABG BUSINESS TOOLS S.R.L. Ele pot fi utilizate numai in scopul prevazut in contract. Documentatia nu poate fi reproducuta - integral sau partial - fara acordul scris al ABG BUSINESS TOOLS S.R.L.	
ABG BUSINESS TOOLS		BENEFICIAR: UNITATEA ADMINISTRATIV TERITORIALA JUDETUL ARGES	PROIECT NR: 249/21
INTOCMIT	NUME	SEMNTATURA	SCARA
Self proiect	Arh. ARGHER Maria Cristina		1:50
Proiectat:	Ing. FALCESCU Ionel		08.2022
Dessnat:	Ing. ELPLUJIAN Teodora		
DENUMIRE PROIECT: ACTUALIZARE DALI PENTRU OBIECTIVUL DE INVESTITII CONSOLIDARE SI REPARATURI INTAL JUDETUL ARGES PITEȘTI		FAZA: D.A.L.I.	
TITUL PLANISER: PLAN COPIAJ PLANISU PESTE SUBSOL		PL NR. RI-P2	
SITUATIE PROPUASA - CORP I		REV. -

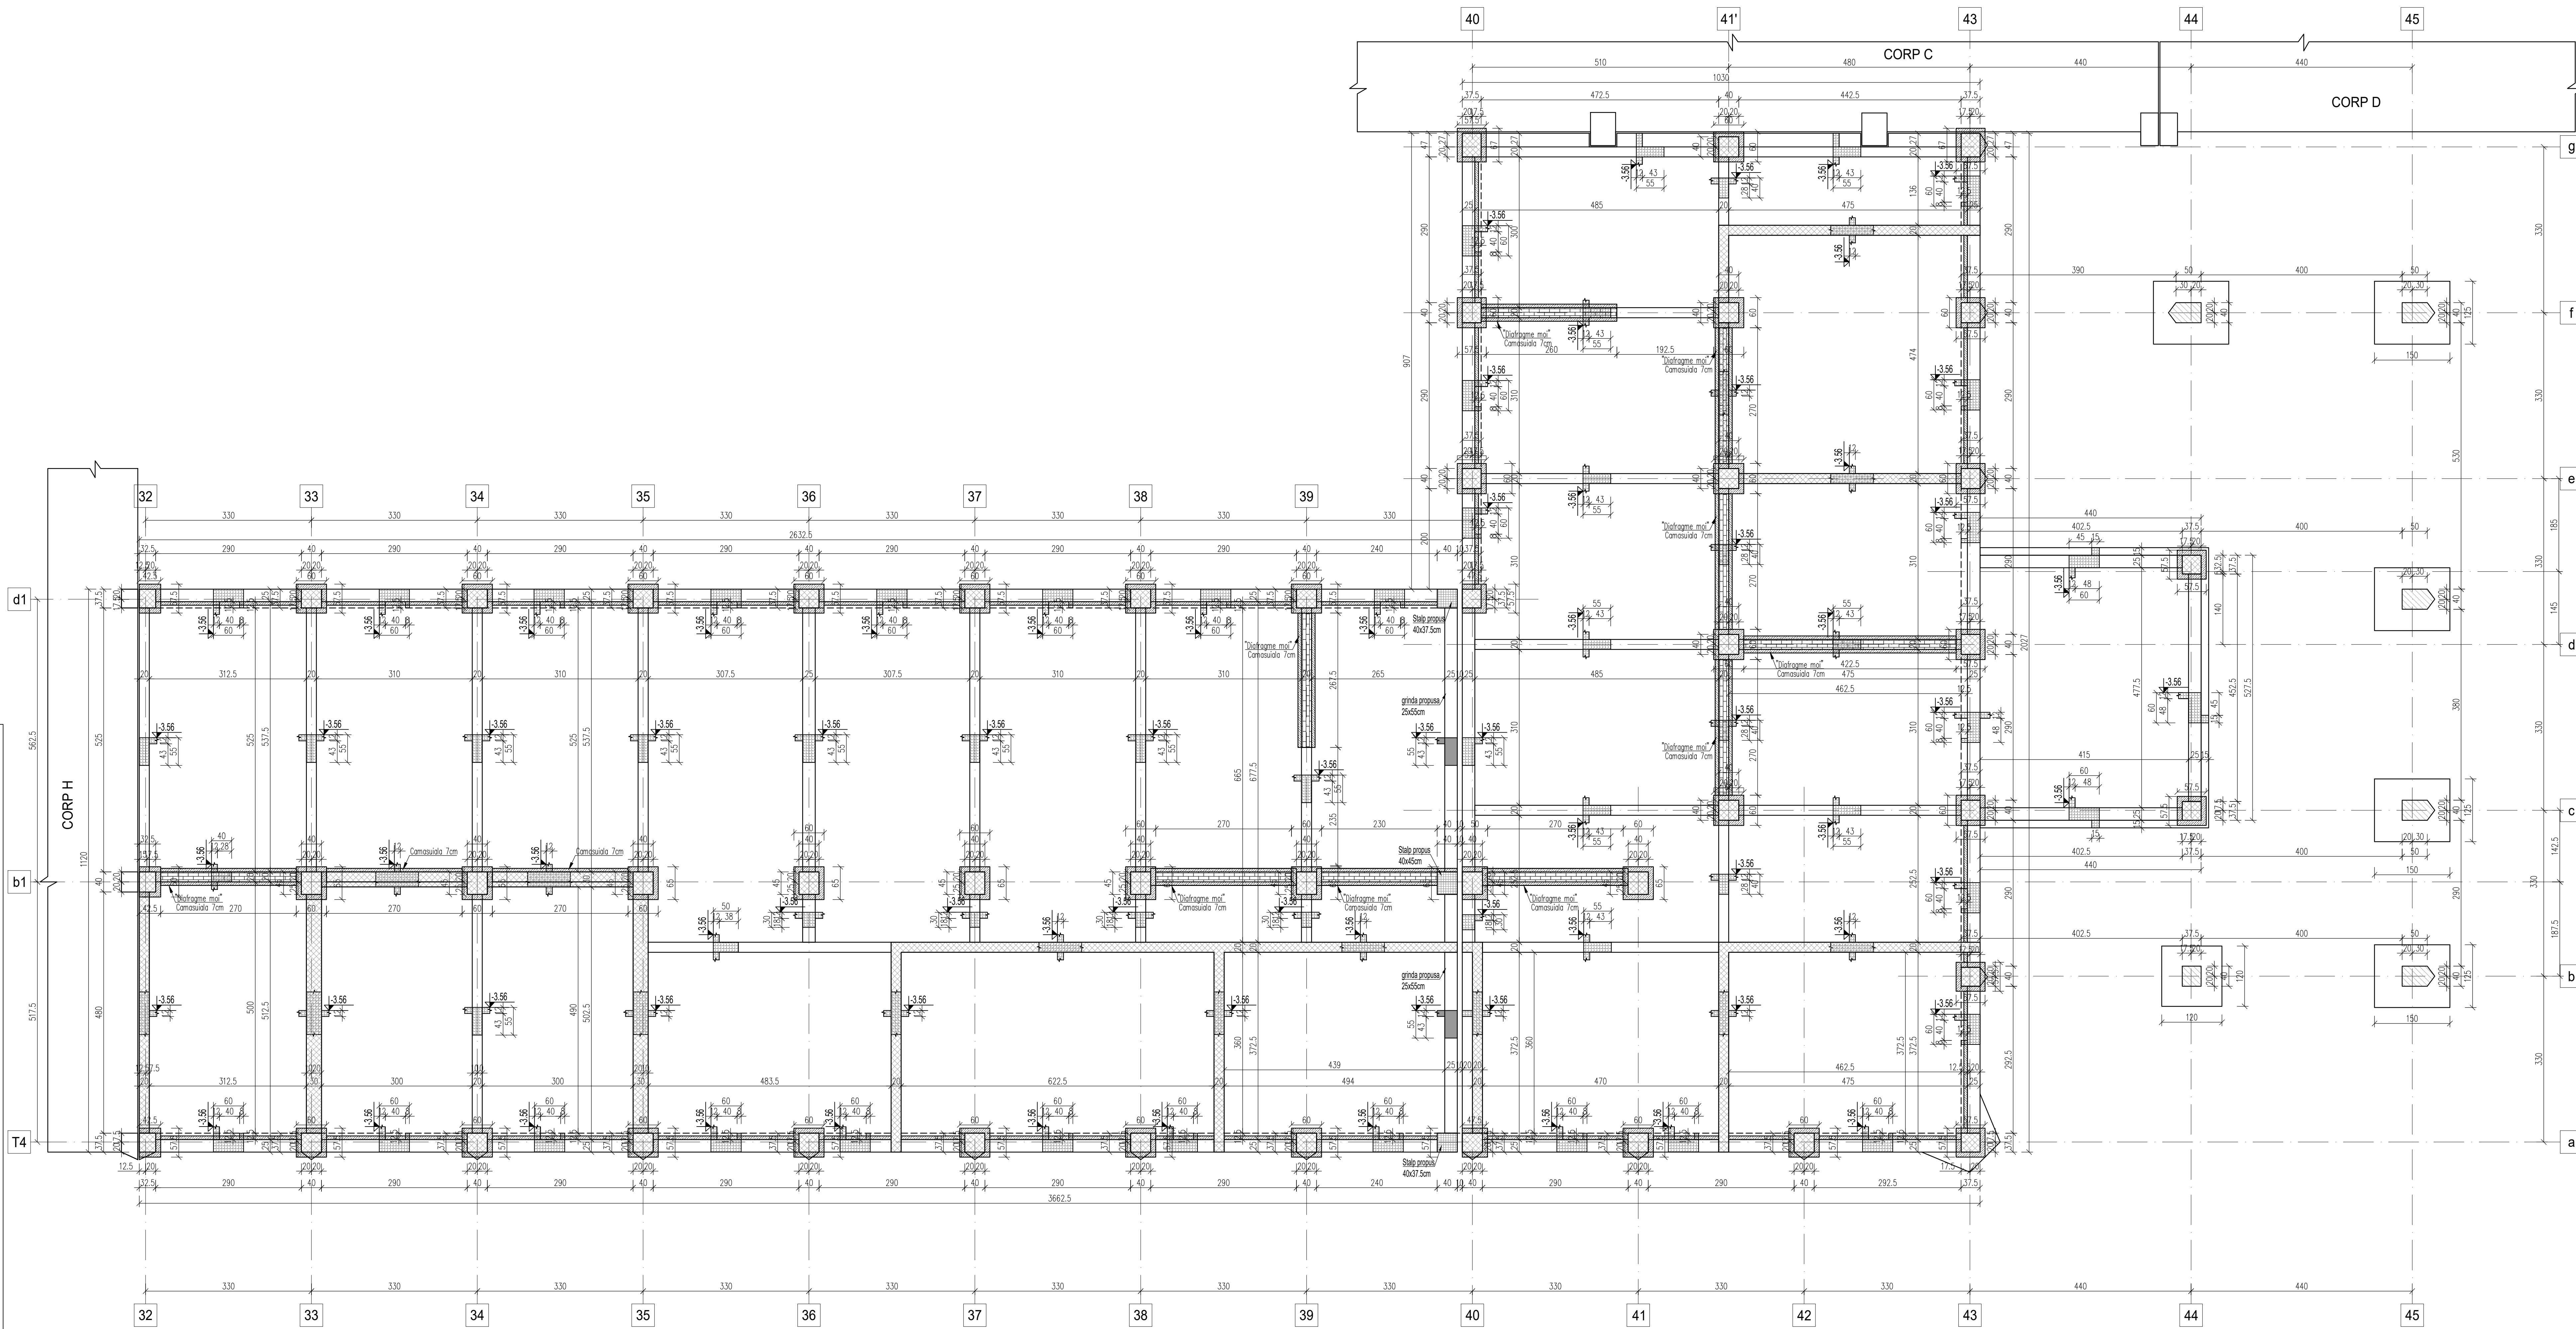
- BETON EXISTENT (nivel curent)
- BETON EXISTENT (nivel de deasupra)
- CAMASUALA BETON ARMAT
- PERETI ZIDARIE CARE DEVIN "DIAPHRAGME MO"

NOTE:
In conformitate cu prevederile Expertizei Tehnice (Solutia minimala) si corelat cu tema de arhitectura, se propun urmatoarele masuri de interventii:

1. Consolidarea stalpilor de beton pentru cresterea rigiditatii si a rezistentei la actiuni laterale si rezolvarea unor probleme de suprapunere ale barelor longitudinale din stalpi;

2. Consolidarea zavelor de capet ale grinzilor (minim 1.5 x 1x1m) pentru cresterea capacitatii la forta toaratoare.
Pentru faza DALI de consolidare a stalpilor si grinzilor s-a adoptat solutia cu camasulida de beton armat.

3. Se vor introduce "diaphragme mo" capabile sa preia minim 50% din forta seismica pe fiecare directie in parte.
4. Camasulida se va ancora in structura existenta de beton armat prin intermediul ancorelor chimice.

NOTE:
1. In alai 40 se va introduce un rost structural. Capul suplimentar pentru realizarea rostului este format din grinda cu secțiunea de 25x55cm si stalpi cu secțiunea de 45x60cm. Se va dubla structura verticala de la subsol pana la etajul 1, fundatia ramanelor cornute. Fundatia existenta de la trot se va extinde si se va consolida pentru prelucrare si transmitere noi sari de eficienta. Pentru dotarea placii si grinzilor stalpi se va utiliza procedura de bariere la faza stalpilor pentru a nu induce vibratii in structura, dupa realizarea tencuielii, pe lungime de 1.00m se va sparge betonul cu pastarea armaturilor si ancorarea acestora in noul stalp propus. Tehnologia de realizare a rostului va fi detaliata la faza urmatoare de proiectare.

2. Conform temei de arhitectura, se vor realiza goluri in pereti existenti si demolabili.
3. Consta din ax A2-E42 de la panta parter si peste etaj 1, pentru depozit si deformare igna variu consolei din acest motiv, in proiect s-a propus consolidarea acesteia prin montajul unor grinzii metalice HEA200, dispuse la intravaliuri constante in dreptul stalpilor, prinderea profilului metalic de structura existenta se va face prin intermediul ancorelor chimice (in stalpi si in placile consolei).

4. Conform temei de arhitectura, la peste parter si peste etaj 1, se propune prelungirea acestei console pe ax A41-A43 si intarirea acesteia pe axul 43, pana la contactul cu corpul C. Noua console este propusa din beton armat si se va ancora in structura existenta prin intermediul ancorelor chimice.
