NOTA		Soluțiile tehnice și economice cuprinse în prezenta documentație sunt proprietatea intelectuală a ABG BUSINESS TOOLS S.R.L. Ele pot fi utilizate numai în scopul prevăzut în contract. Documentația nu poate fi reproducă - integral sau parțial - fără acordul scris al ABG BUSINESS TOOLS S.R.L.	
ABG BUSINESS TOOLS		BENEFICIAR: UNITATEA ADMINISTRATIVĂ TERITORIALĂ JUDEȚUL ARGEȘ	
INTOCMIT		SEMNATURA	
Self project:		Ing. ARGHER Maria Cristina	
Proiectat:		Ing. FALDESOL Ionel	
Desenat:		Ing. ELPUAN Teodora	
SCARA		DENUMIRE PROIECT:	
1:50		ACTUALIZARE DALI PENTRU OBIECTIVUL DE INVESTIȚII CONSOLIDARE SI REPARATURI PERETE, JUDEȚUL ARGEȘ, PITEȘTI	
TITLUL PLANȘII:		DATA	
PLAN CORPRAJ PLANȘII PESTE ETAJ 1		08.2022	
SITUAȚIE PROPUȘĂ		PL NR. RI - P5	
CORP I		REV.

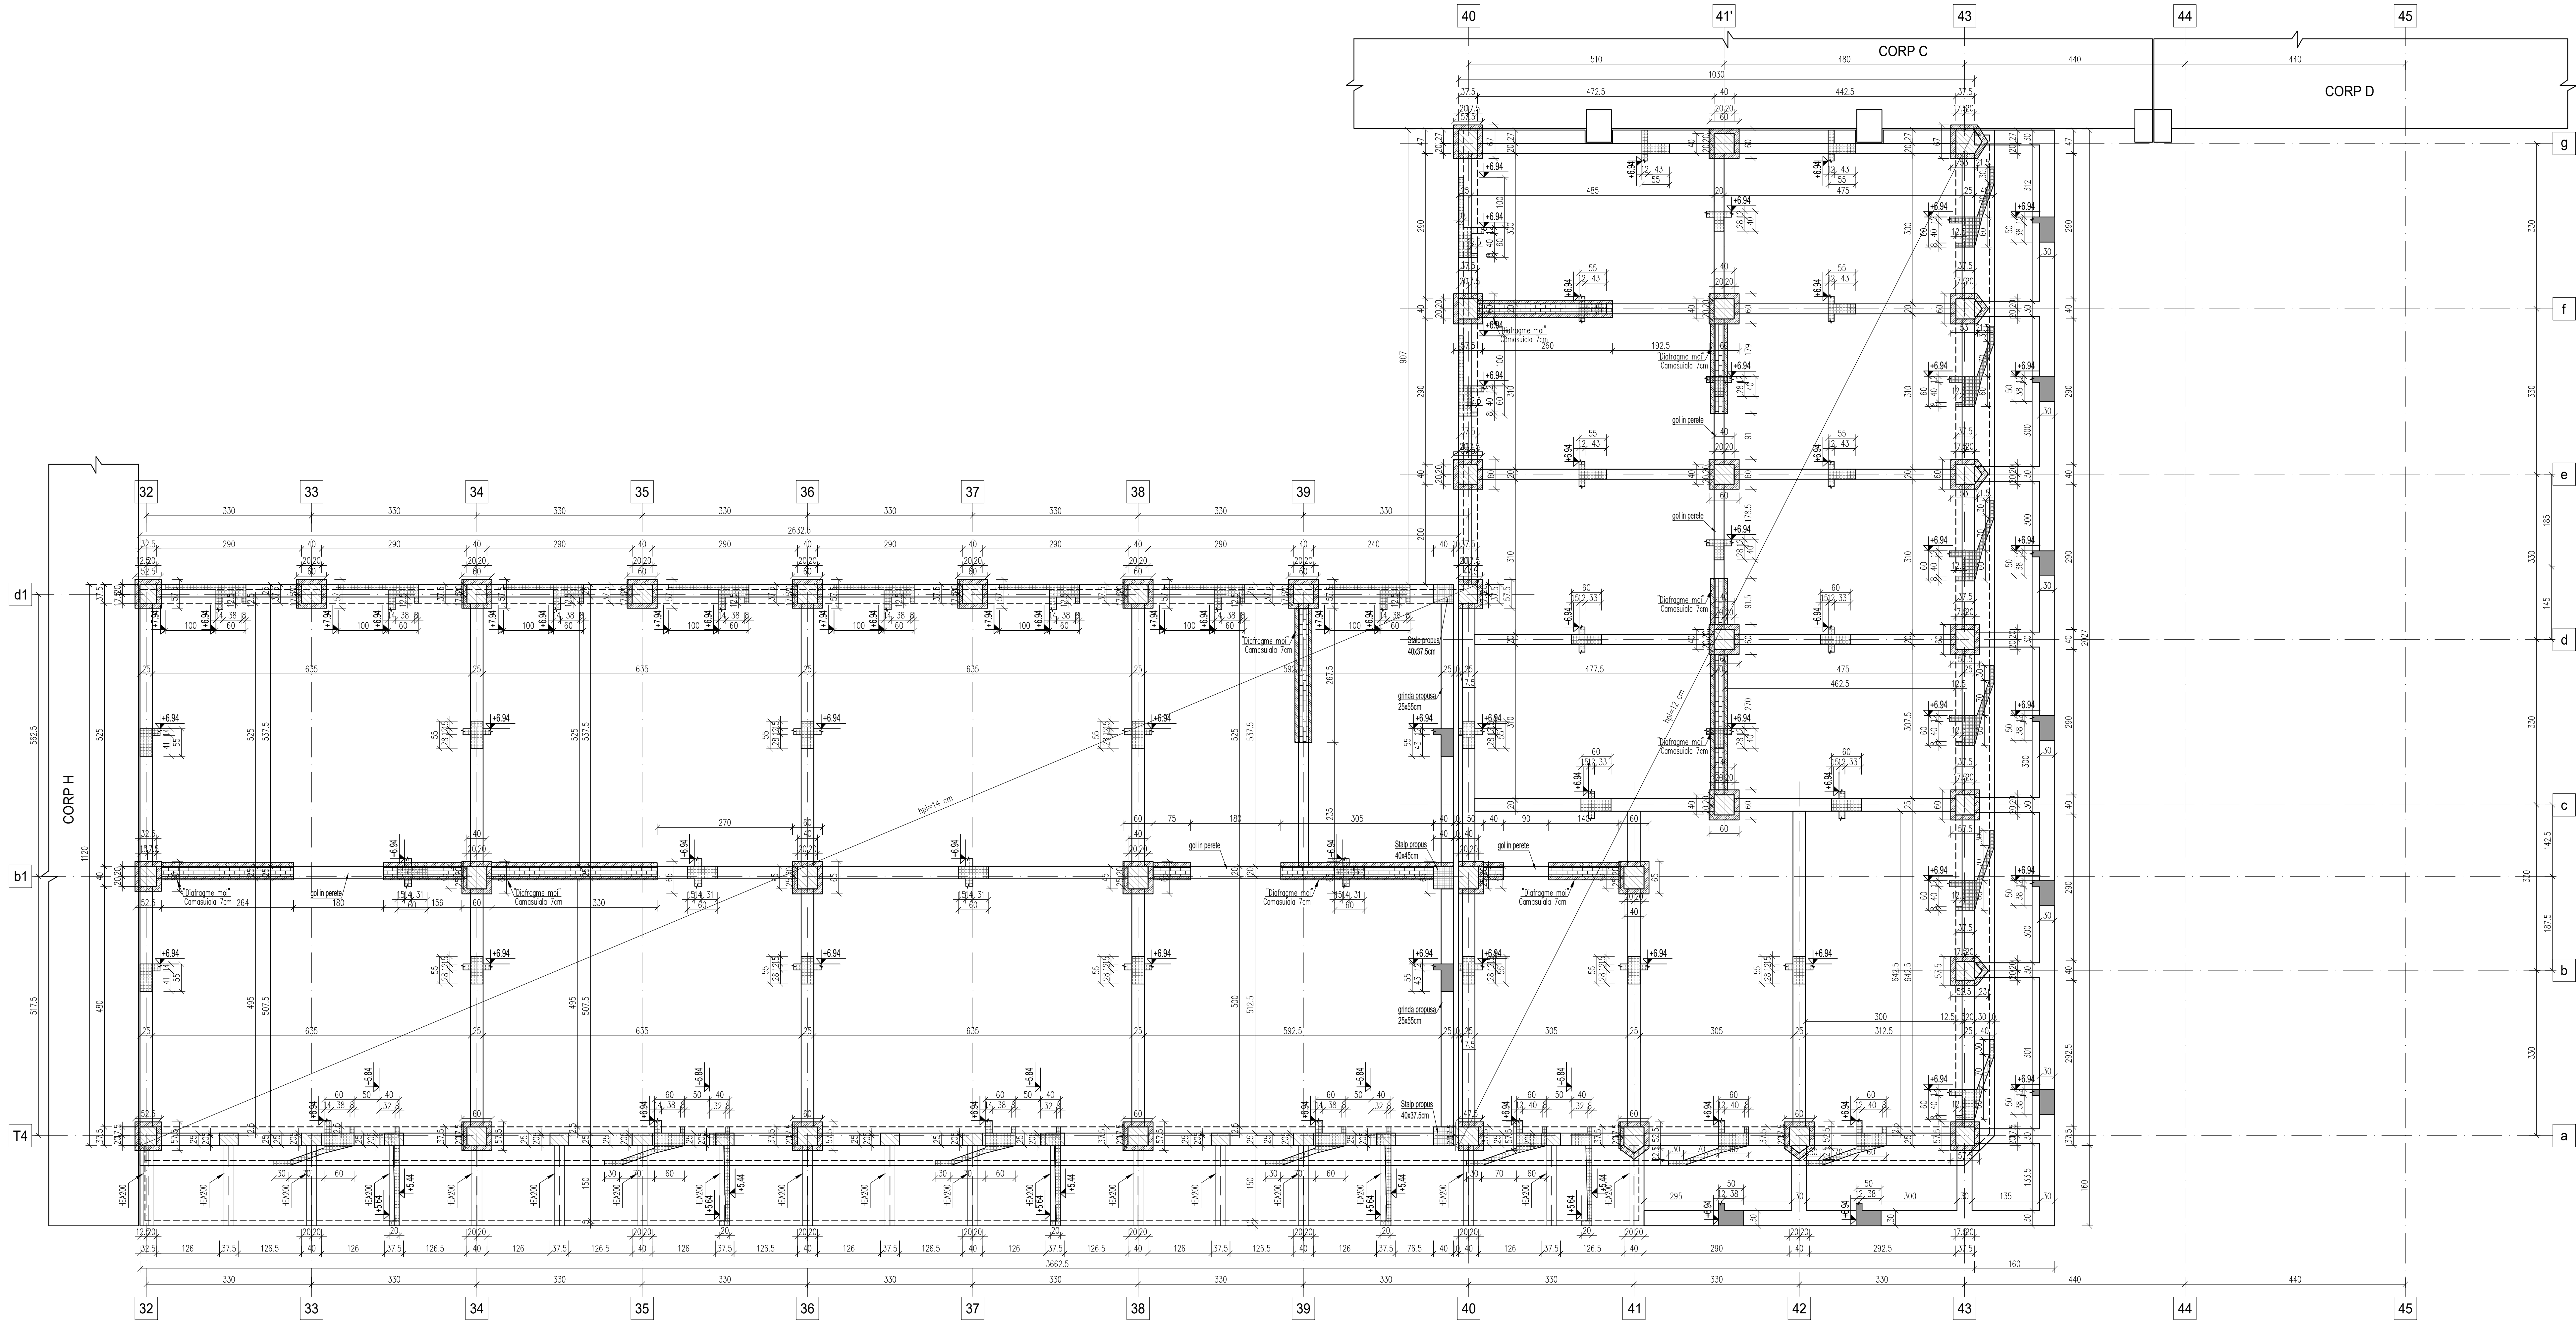
In conformitate cu prevederile Expertizei Tehnice (Solutia minimala) si corelat cu tema de arhitectura, se propun urmatoarele masuri de interventii:

1. Consolidarea stâlpilor de beton pentru cresterea rigiditatii si a rezistentei la actiuni laterale si rezolvarea unor probleme de suprapunere ale barelor longitudinale din stâpi;

2. Consolidarea zonelor de capăt ale grinzilor (minim 1.5 x înălțime) pentru cresterea capacității la forțe tăietoare.
3. Se vor introduce "dălmage mo" capabile să preia minim 50% din forța seismică pe fiecare direcție în parte.

4. Cămasușale se va ancora în structura existentă de beton armat prin intermediul ancorelor chimice.
5. Se va realiza perete de zidărie perimetral de subsol.

1. În anul 40 se va introduce un rost structural. Capul suplimentar pentru realizarea rostului este format din grinză cu secțiunea de 25x55cm și stâp cu secțiunea de 40x100cm. Se va dubla structura verticală de la subsol până la etajul 1, fundația rămasă în comun. Fundația existentă de la rost se va extinde și se va consolida pentru pluviale și terestruale noi etaj de etaj. Pentru detașarea plăcii și grinzilor de stâp se va utiliza procedura de tăiere la fața stâlpului pentru a nu induce vibrații în structura, după realizarea tăieturii, pe lungime de 1.00m se va sparge betonul cu pastarea armaturilor și ancorarea acestora în noul stâp propus. Tehnologia de realizare a rostului va fi detaliată la fața următoare de proiectare.

3. Conștient de faptul că de la panta parter și peste etaj 1, peretele degradat și deformat spre varful consolei. În acest motiv, în proiect s-a propus consolidarea acestuia prin montajul unor grinză metalice HEA200, de la panta parter și peste etaj 1, peretele degradat și deformat spre varful consolei. În acest motiv, în proiect s-a propus consolidarea acestuia prin montajul unor grinză metalice HEA200, de la panta parter și peste etaj 1, peretele degradat și deformat spre varful consolei. În acest motiv, în proiect s-a propus consolidarea acestuia prin montajul unor grinză metalice HEA200, de la panta parter și peste etaj 1, peretele degradat și deformat spre varful consolei.

4. Conform temei de arhitectură, la panta parter și peste etaj 1, se propune prelungirea acestei console pe ax A41-A43 și întinderea acesteia pe axul 43, până la contactul cu corpul C. Noua consolă este propusă din beton armat și se va ancora în structura existentă prin intermediul ancorelor chimice.
