NOTA		Solutiile tehnice si economice cuprinse in ABG BUSINESS TOOLS S.R.L. Ele pot fi utilizate numai in scopul prevazut in contract. Documentatia nu poate fi reproducuta - integral sau partial - fara acordul scris al ABG BUSINESS TOOLS S.R.L.		BENEFICIAR: UNITATEA ADMINISTRATIV-TERITORIALA JUDETUL ARGES PROIECT NR. 249/21	
ABG BUSINESS TOOLS CUI 40230474 J40230474/2013 Bucuresti, Str. Luceafar 4		PROIECT INITIAL ETAJ 6 +23.44 NIVEL 8 ETAJ 5 +20.14 NIVEL 7 ETAJ 4 +16.84 NIVEL 6 ETAJ 3 +13.54 NIVEL 5 ETAJ 2 +10.24 NIVEL 4 ETAJ 1 +6.94 NIVEL 3 PARTER +3.44 NIVEL 2 DEMISOL -0.06 NIVEL 1 SUBSOL -3.56 NIVEL 0 -5.24			
INTOCMIT	NUME	SEMNATURA	SCARA	DENUMIRE PROIECT:	FAZA
Sef proiect:	Arh.ARGHIR Maria Cristina		1:50	ACTUALIZARE DALI PENTRU OBIECTIVUL DE INVESTITII CONSOLIDARE SI REABILITARE SPITAL JUDETAN DE URGENTA PITESTI	D.A.L.I.
Proiectat:	Ing. FALCESCU Ionut				
Desenat:	Ing. ELPUJAN Teodora	DATA	08.2022	TITLUL PLANSEI: PLAN COFRAJ PLANSEU PESTE SUBSOL SITUATIE PROPUISA - CORP E	PL.NR.RE-P2

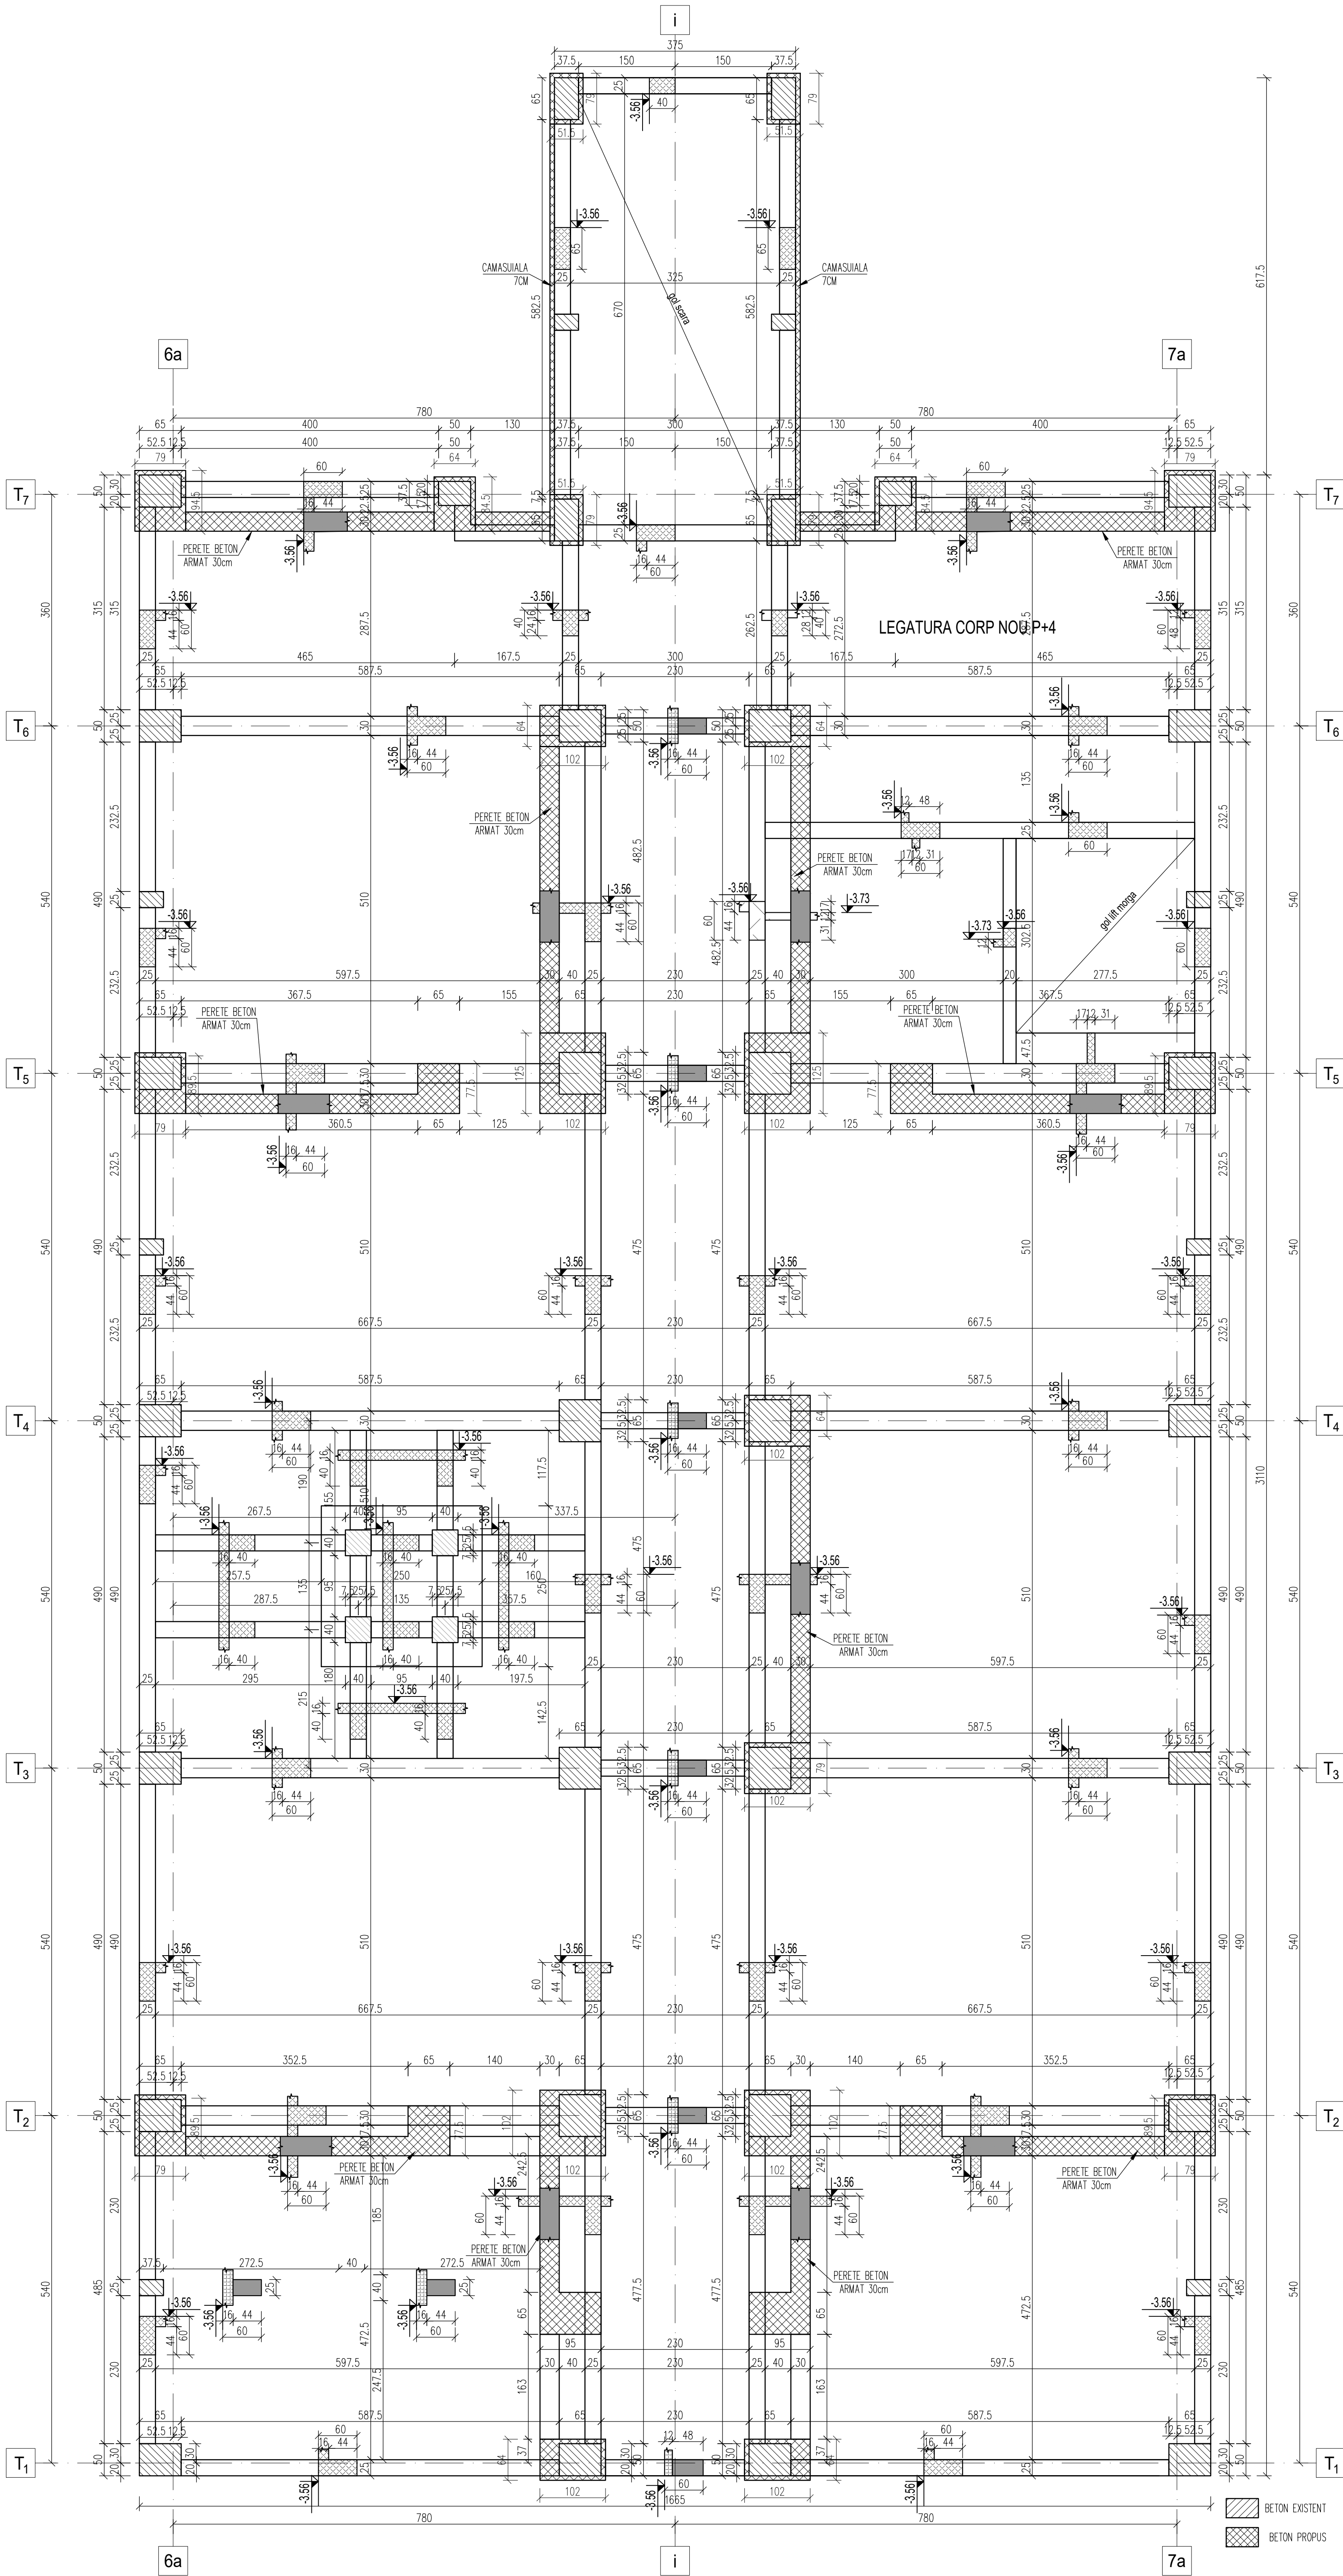
- NOTE:**
In conformitate cu prevederile Expertizei Tehnice (Solutia minimala) si corelat cu tema de arhitectură, se propun urmatoarele masuri de interventii:

- Consolidarea structurilor prin introducerea unor pereți din beton armat de 25cm grosime astfel încât prin conlucrarea cu cadrele existente sa poata oferi ansamblului o comportare specifica structurilor duale:

- Consolidarea structurilor prin introducerea unor grinzi de beton armat in deschiderea centrala (condor), in fiecare ax, pe toate nivelurile. Grinzile se vor ancora in structura existenta prin intermediul ancorelor chimice.

- NOTE:**
1. Referitor la consolidarea fundatiilor existente, pe zona din axul T7, s-a traslatat peretele de consolidare la interior, iar consolidarea fundatiilor se va limita la conturul fundatiilor existente.
2. Din punct de vedere functional, s-a dispus un lift pentru marga intre subsol si demisol, pentru care rezulta necesare lucrari structurale, astfel:
a. Realizarea unei baze pentru liftul propus;
b. Practicarea unui gol in placa peste subsol.
3. Se vor realiza lucruri de consolidare fundatii, dispunere stalpi si consolidare planseu peste subsol pentru amplasare echipament CT.
