NOTA				Solutiile tehnice si economice cuprinse in prezenta documentatie sunt proprietatea intelectuala a ABG BUSINESS TOOLS S.R.L. Ele pot fi utilizate numai in scopul prevazut in contract. Documentatia nu poate fi reprodusa - integral sau partial - fara acordul scris al ABG BUSINESS TOOLS S.R.L.	
ABG BUSINESS TOOLS				BENEFICIAR: UNITATEA ADMINISTRATIV TERITORIALA JUDETUL ARGES	
CUI 40234740 J400234740 Bucuresti, 52, Lantului 4				PROIECT NR. 249/21	
INTOCMIT	NUME	SEMNATURA	SCARA	DENUMIRE PROIECT: ACTUALIZARE DALI PENTRU OBIECTIVUL DE INVESTITII CONSOLIDARE SI REABILITARE SPITAL JUDETEAN DE URGENTA PITESTI	
Sef proiect:	Arh. ARGHIR Maria Cristina		1:50	FAZA D.A.L.I.	
Proiectat:	Ing. FALCESCU Ionut		DATA	TITLUL PLANSEI: PLAN COFRAJ PLANSEU PESTE ETAJ 1 SITUATIE PROPUSA - CORP E	
Desenat:	Ing. ELPUJAN Teodora		08.2022	PL.NR.RE-P5 REV. -

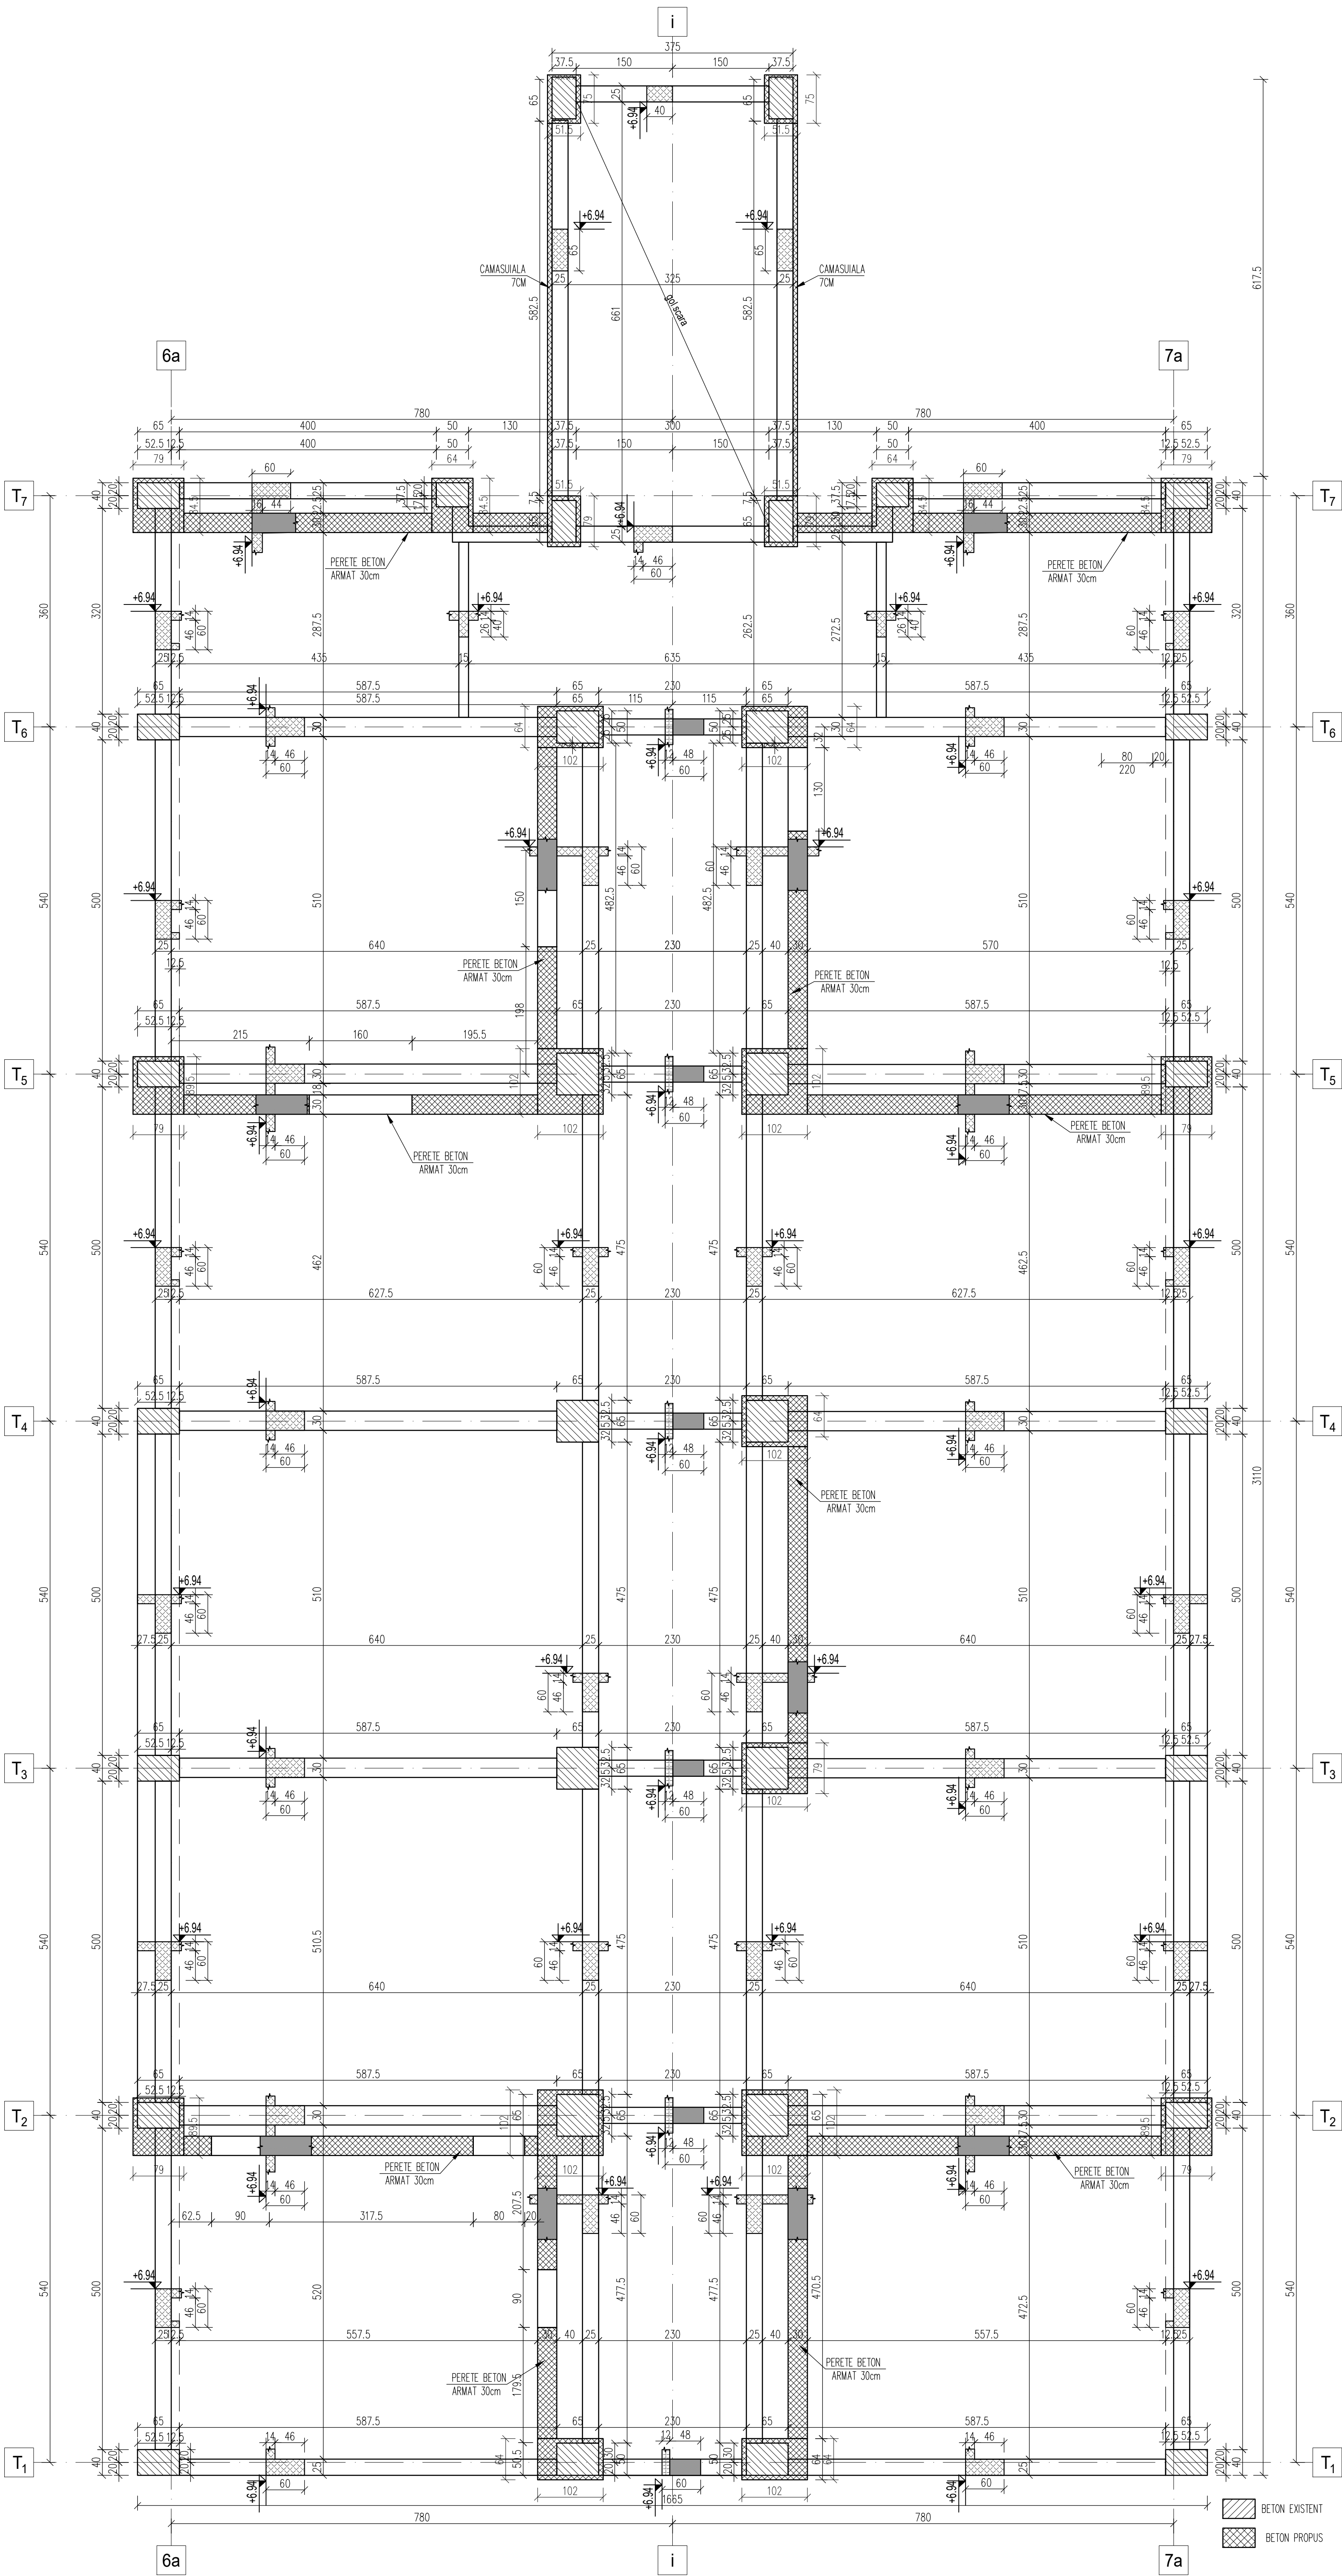
- NOTE:**
In conformitate cu prevederile Expertizei Tehnice (Solutia minimala) si corelat cu tema de arhitectura, se propun urmatoarele masuri de interventii:

- Consolidarea structurilor prin introducerea unor pereți din beton armat de 25cm grosime astfel încât prin conlucrarea cu cadrele existente sa poata oferi ansamblului o comportare specifica structurilor duale:

- stalpi existenti ce devin bulbi se vor camasiu in grosime de minim 7cm pe toate laturile, iar camasiuala se va ancora corespunzator in peretele propus;

- Consolidarea structurilor prin introducerea unor grinzi de beton armat in deschiderea centrala (condor), in fiecare ax, pe toate nivelurile. Grinzile se vor ancora in structura existenta prin intermediul ancorelor chimice.

- Consolidarea zonelor de capat ale grinzilor (minim 1.5 x Hgrinda) pentru cresterea capacitatii la forta torsiune. Pentru faza DALI s-a adoptat solutia cu camasiuia de beton armat.
