<b>NOTA</b> Solutiile tehnice si economice cuprinse in prezenta documentatie sunt proprietatea intelectuala a ABG BUSINESS TOOLS S.R.L. Ele pot fi utilizate numai in scopul prevazut in contract. Documentatia nu poate fi reproducu - integral sau partial - fara acordul scris al ABG BUSINESS TOOLS S.R.L.	<b>BENEFICIAR:</b> UNITATEA ADMINISTRATIV TERITORIALA JUDETUL ARGES PROIECT NR. 249/21
<b>ABG BUSINESS TOOLS</b> CUI 40230474 J400230474 Bucuresti, 52, Luchian 4	<b>PROIECT NR. 249/21</b>
<b>INTOCMIT</b> Sef proiect: Arh. ARGHIR Maria Cristina Proiectat: Ing. FALCESCU Ionut Desenat: Ing. ELPUJAN Teodora	<b>SEMNATURA</b> SCARA 1:50 DATA 08.2022
<b>DENUMIRE PROIECT:</b> ACTUALIZARE DALI PENTRU OBIECTIVUL DE INVESTITII CONSOLIDARE SI REABILITARE SPITAL JUDETEAN DE URGENTA PITESTI <b>TITLUL PLANSEI:</b> PLAN COFRAJ PLANSEU PESTE ETAJ 4 SITUATIE PROPUSA - CORP E	<b>FAZA D.A.L.I.</b> PL.NR.RE-P8 REV. -

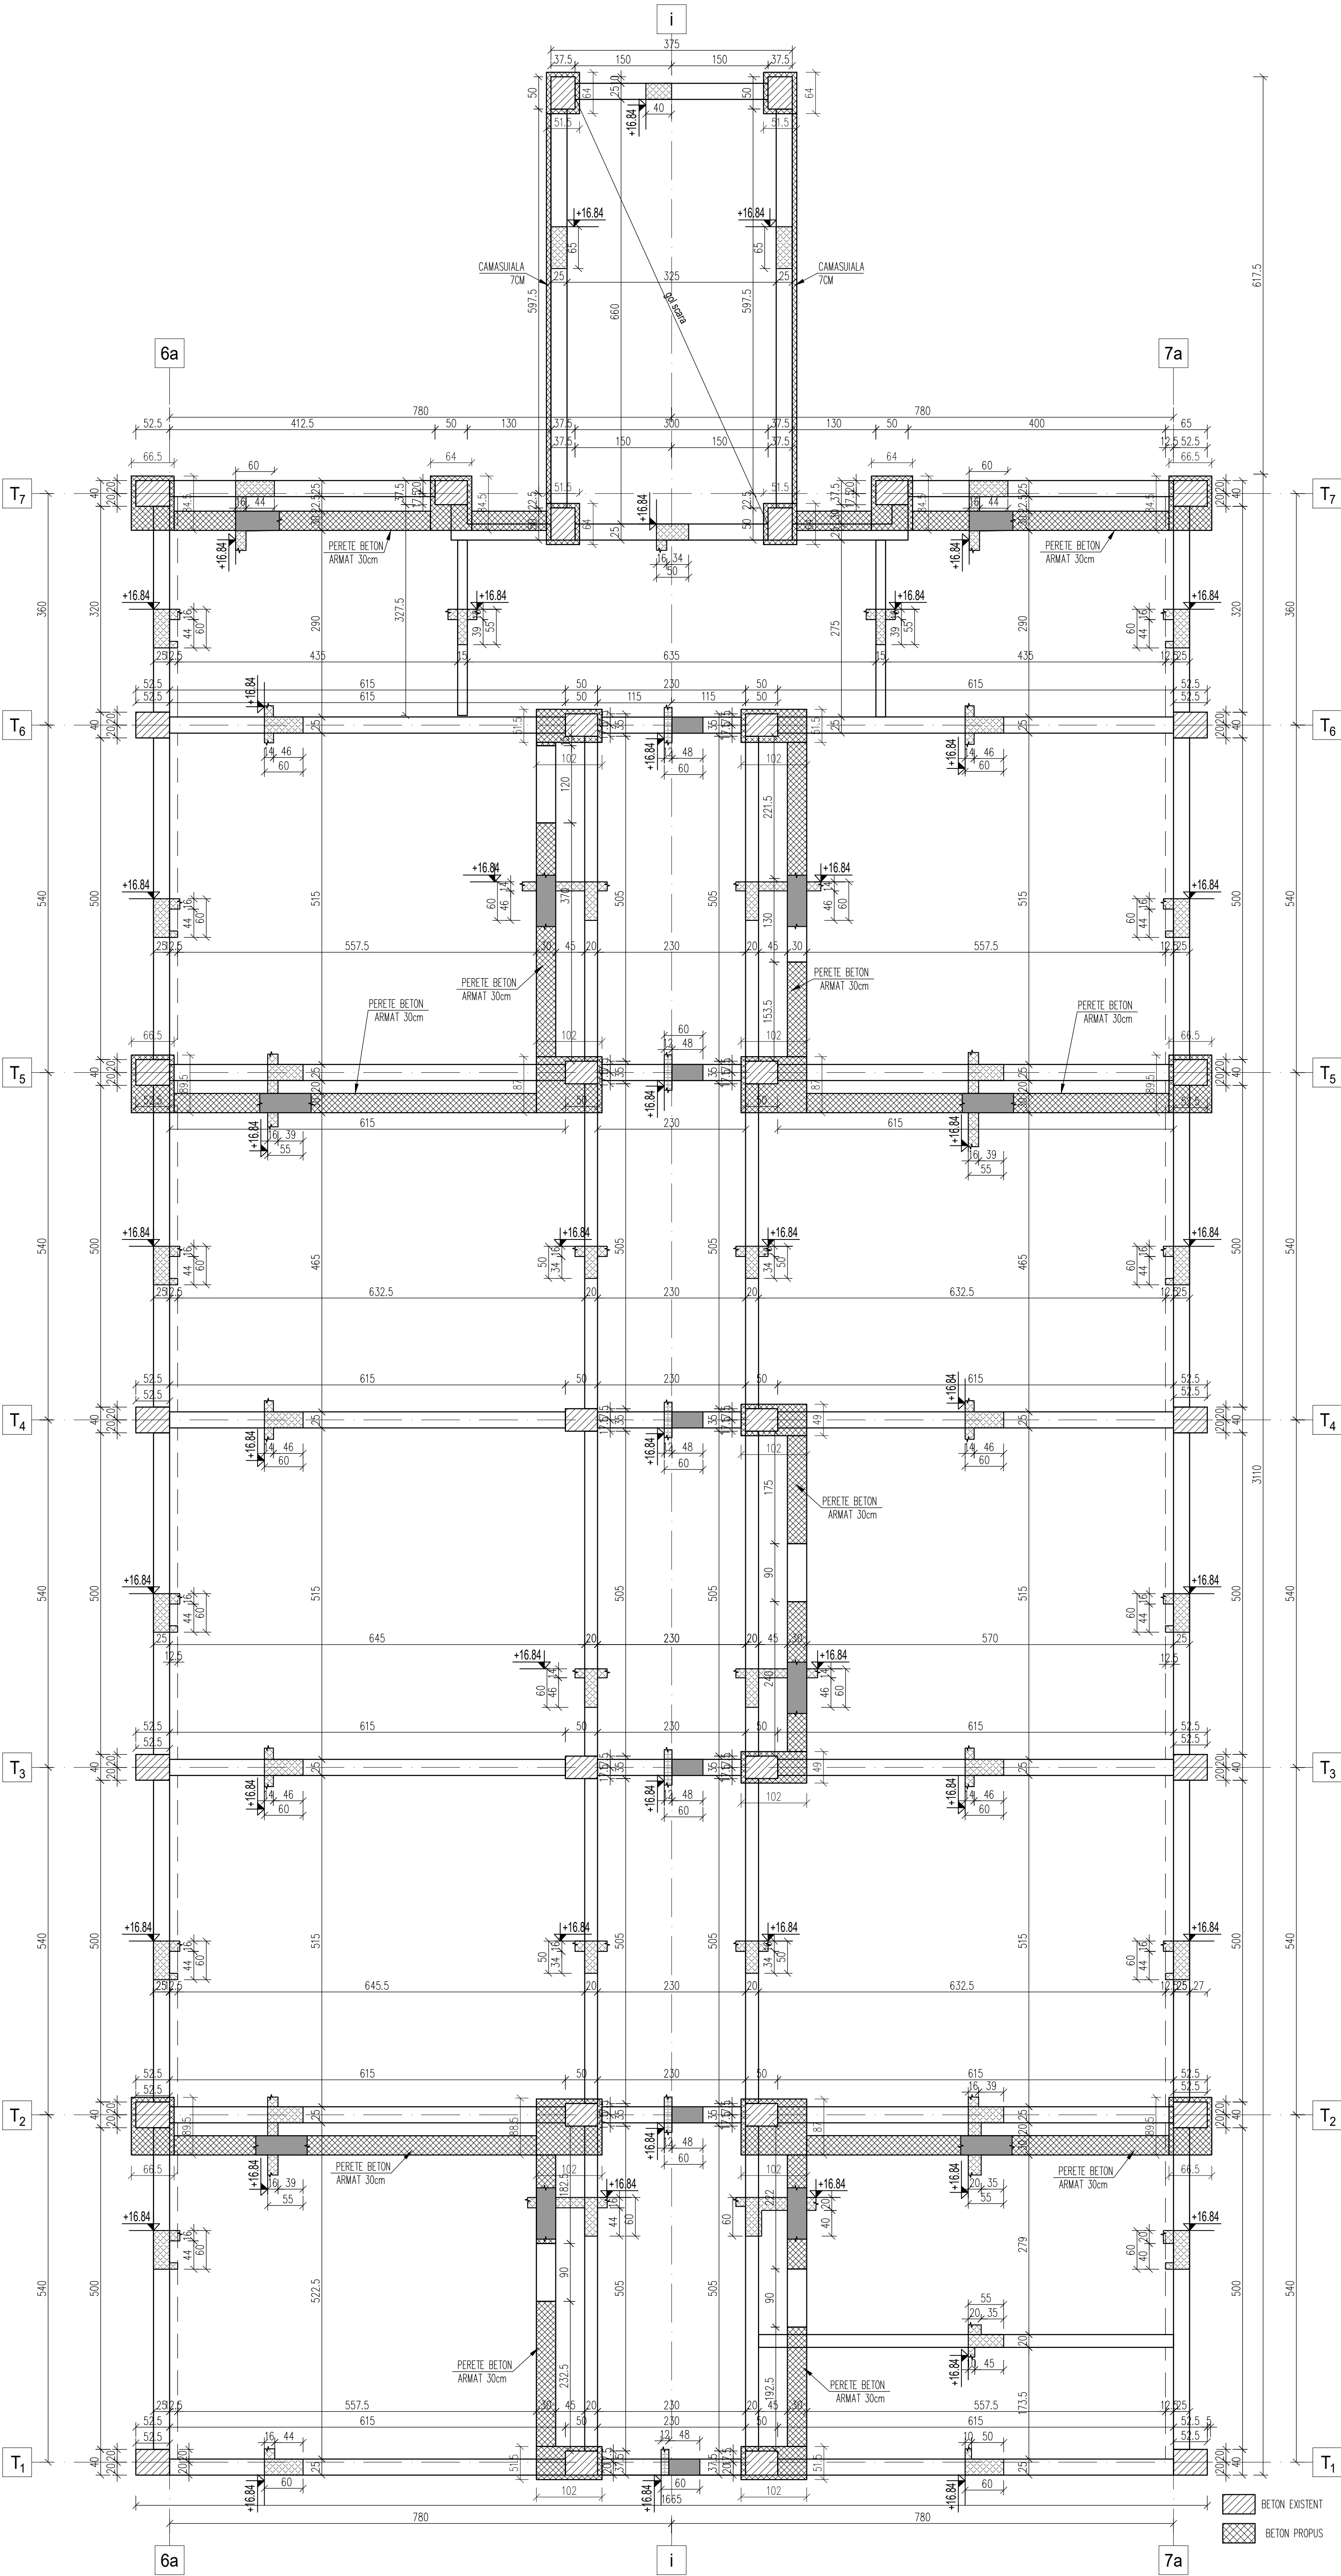
**NOTE:**  
In conformitate cu prevederile Expertizei Tehnice (Solutia minimala) si corelat cu tema de arhitectura, se propun urmatoarele masuri de interventii:

- Consolidarea structurilor prin introducerea unor pereti din beton armat de 25cm grosime astfel incat prin conlucrarea cu cadrele existente sa poata oferi ansamblului o comportare specifica structurilor duale:

- suprafetele de beton ale elementelor structurale rezistente vor fi buciardate;
  - conectori se vor instala in gauri forate in miezul de beton al elementului, nu in stratul de acoperire cu beton;

- stalpi existenti ce devin bulbi se vor camasiu in grosime de minim 7cm pe toate laturile, iar camasiuarea se va ancora corespunzator in peretele propus;

- Consolidarea structurilor prin introducerea unor grinzi de beton armat in deschiderea centrala (condor), in fiecare ax, pe toate nivelurile. Grinzile se vor ancora in structura existenta prin intermediul ancorelor chimice.

- Consolidarea zonelor de capat ale grinzilor (minim 1.5 x Hgrinda) pentru cresterea capacitatii la forta torsiune. Pentru faza DALI s-a adoptat solutia cu camasiu de beton armat.
