NOTE:
In conformitate cu prevederile Expertizei Tehnice (Solutia minimala) si corelat cu tema de arhitectura, se propun urmatoarele masuri de interventii:

NOTA Solutiile tehnice si economice cuprinse in prezenta documentatie sunt proprietatea intelectuala a ABG BUSINESS TOOLS S.R.L. Ele pot fi utilizate numai in scopul prevazut in contract. Documentatia nu poate fi reproducu - integral sau partial - fara acordul scris a ABG BUSINESS TOOLS S.R.L.				BENEFICIAR: UNITATEA ADMINISTRATIV TERITORIALA JUDETUL ARGES PROIECT NR. 249/21	
ABG BUSINESS TOOLS CUI 40230740 J40020620/13 Bucuresti, 52, Luceafar 4					
INTOCMIT	NUME	SEMNTATURA	SCARA	DENUMIRE PROIECT: ACTUALIZARE DALI PENTRU OBIECTIVUL DE INVESTITII CONSOLIDARE SI REABILITARE SPITAL JUDETAN DE URGENTA PITESTI	
Sef proiect:	Arh. ARGHIR Maria Cristina

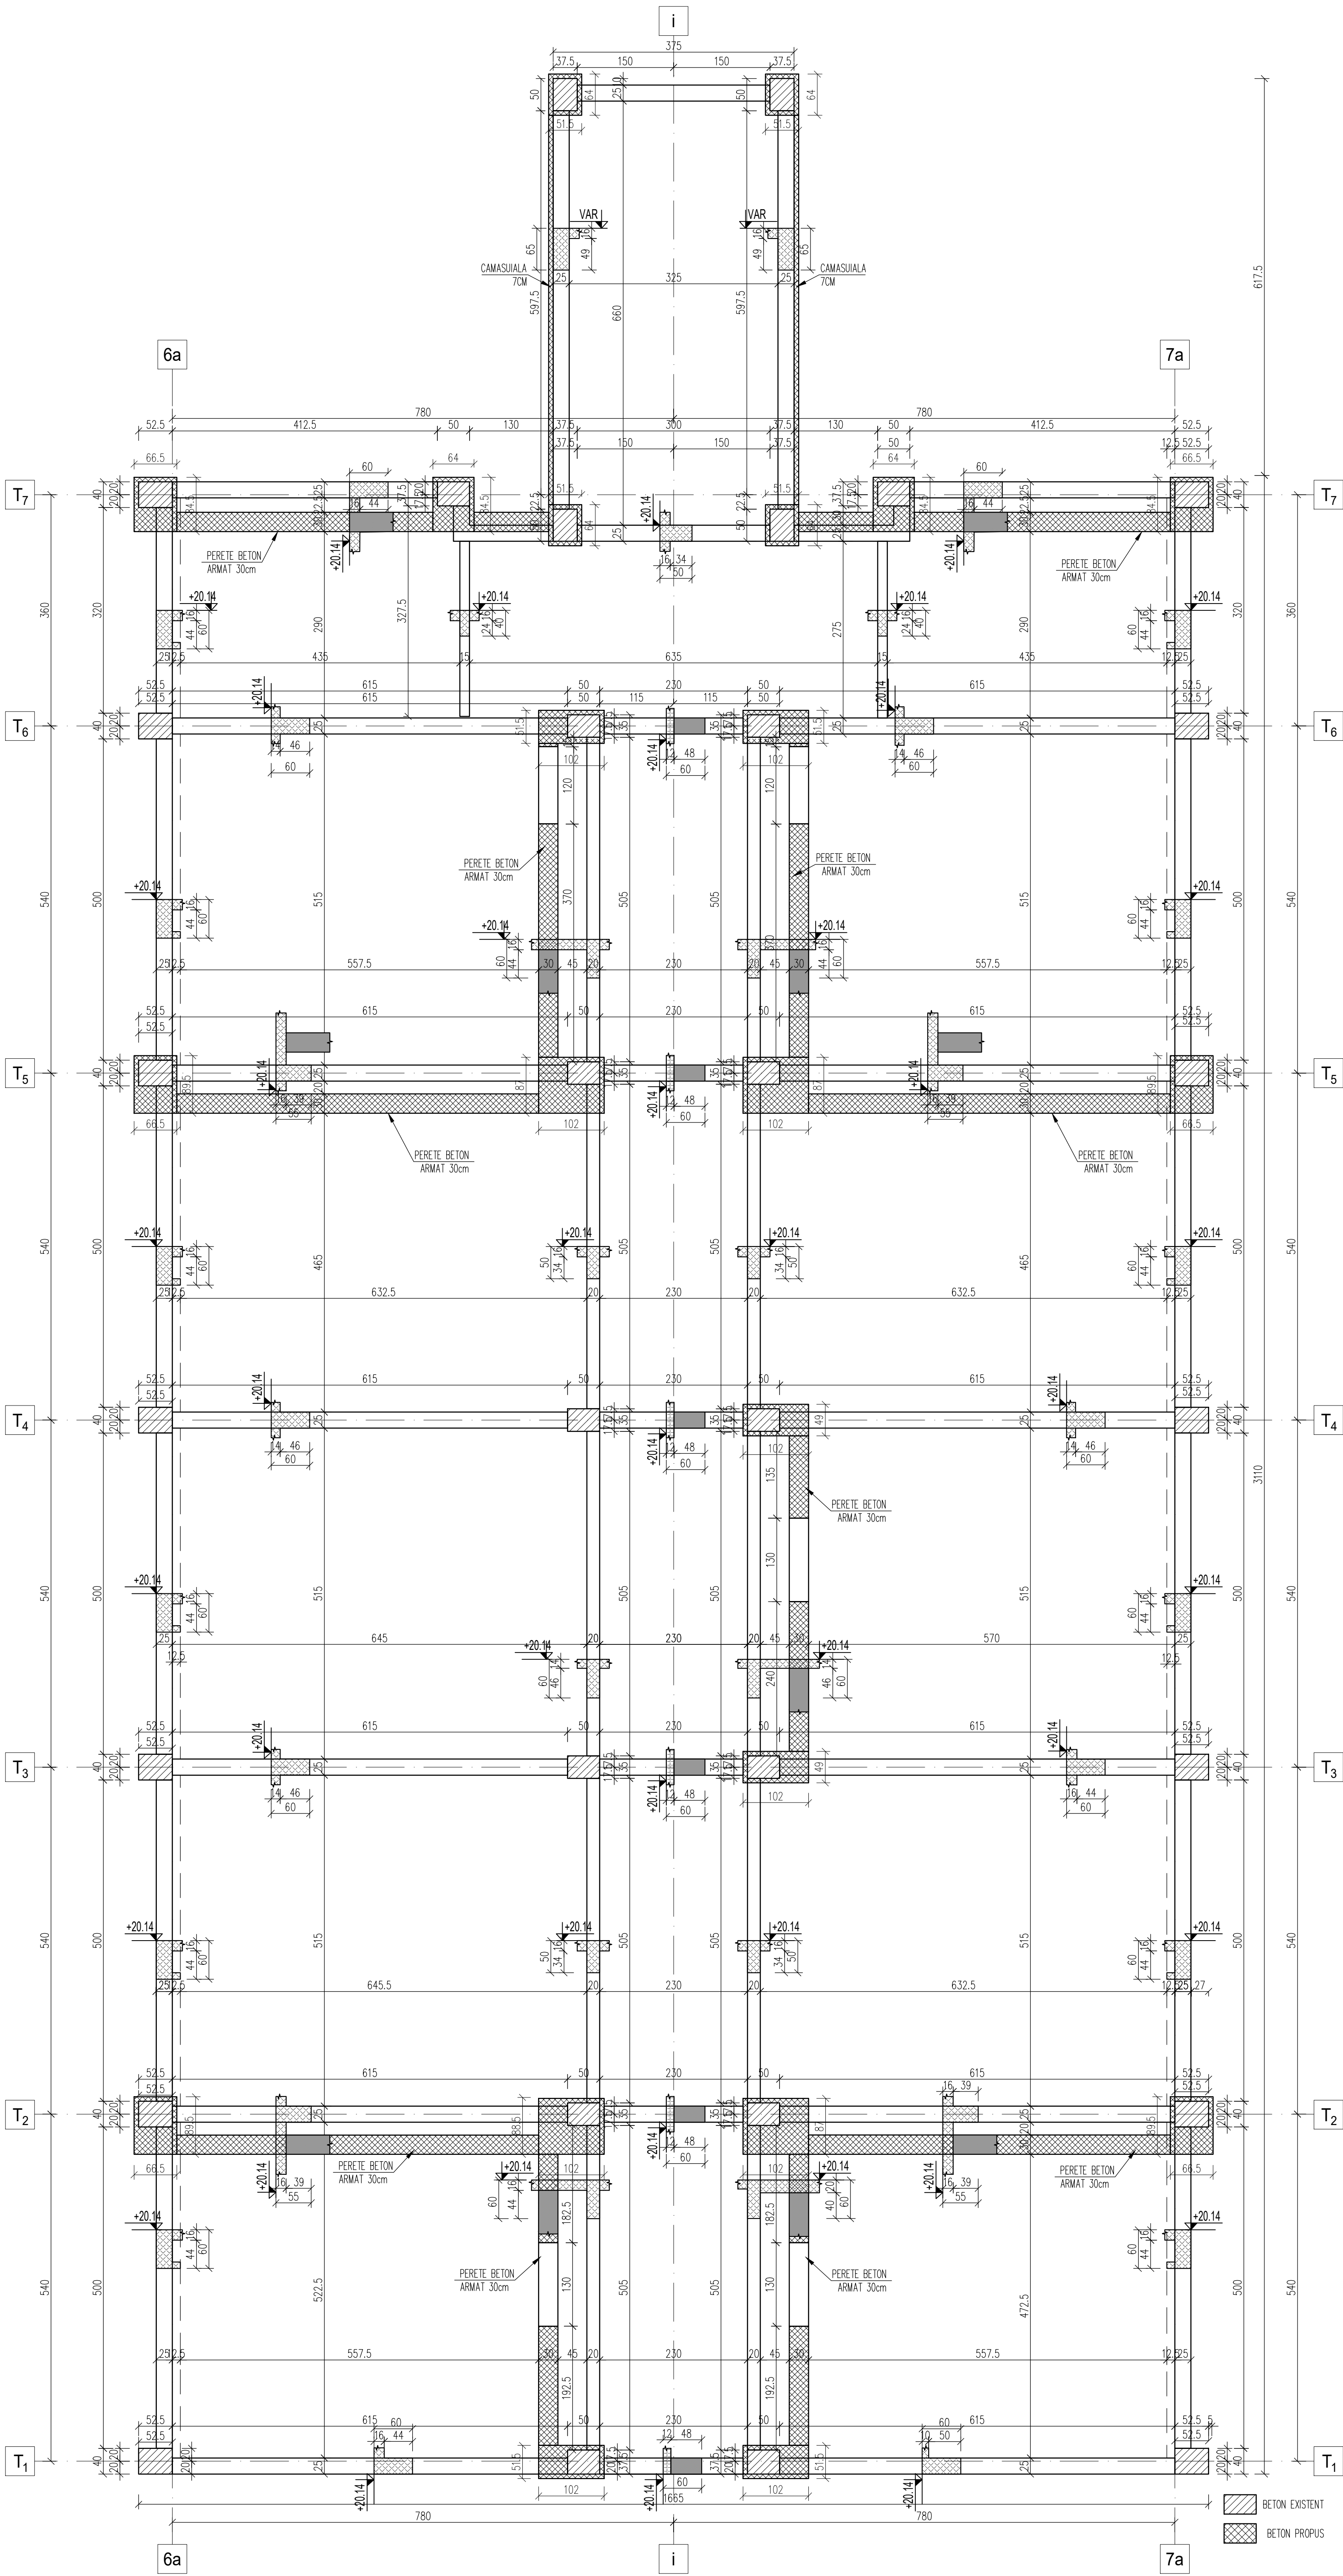
- Consolidarea structurilor prin introducerea unor pereți din beton armat de 25cm grosime astfel încât prin conducerea cu cadrele existente sa poata oferi ansamblului o comportare specifica structurilor duale:

- stalpi existenti ce devin bulbi se vor camasiu la grosime de minim 7cm pe toate laturile, iar camasiuila se va ancora corespunzator in peretele propus;

- Consolidarea structurilor prin introducerea unor grinzi de beton armat in deschiderea centrala (condor), in fiecare ax, pe toate nivelurile. Grinzile se vor ancora in structura existenta prin intermediul ancorelor chimice.

- Consolidarea zonelor de capat ale grinzilor (minim 1.5 x Hgrinda) pentru cresterea capacitatii la forta torsiune. Pentru faza DALI s-a adoptat solutia cu camasiuila de beton armat.

- Consolidarea fundatiilor existente astfel incat sa poata fi preluata si transmisia noua stare de eforturi la terenul bun de fundare.
- Refacerea placii de pardoseala pe zonele afectate de consolidare fundatiilor.

NOTE:
1. Referitor la consolidarea fundatiilor existente, pe zona din axul T7, s-a traslatat peretele de consolidare la interior, iar consolidarea fundatiilor se va limita la conturul fundatiilor existente.
2. Din punct de vedere functional, s-a dispus un lift pentru morgia intre subsol si demisol, pentru care rezulta necesare lucrari structurale, astfel:
a. Realizarea unei baze pentru liftul propus;
b. Practicarea unui gol in placa peste subsol.
3. Se vor realiza lucrari de consolidare fundatii, dispunere stalpi si consolidare planseu peste subsol pentru amplasare echipament CT.
