NOTA		Solutiile tehnice si economice cuprinse in prezenta documentatie sunt proprietatea intelectuala a ABG BUSINESS TOOLS S.R.L. Ele pot fi folosite numai in scopul prevazut in contract. Documentatia nu poate fi reproducuta - integral sau partial - fara acordul scris al ABG BUSINESS TOOLS S.R.L.	
ABG BUSINESS TOOLS		BENEFICIAR UNITATEA ADMINISTRATIV-TERRITORIALA JUDETUL ARGES	
INTOCMIT		SEMNATURA	
Self project:		Ing. ARGHIR Maria Cristina	
Proiectat:		Ing. FALDESOL Ionel	
Desenat:		Ing. ELPLUJIAN Teodora	
SCARA 1:50		DENUMIRE PROIECT: ACTUALIZARE DAI PENTRU OBIECTIVUL DE INVESTITII CONSOLIDARE SI REPARATURI INTERIOARE PENTRU PITESTI	
TITLUL PLANISER: PLAN CORPAI PLANISER PESTE PARTER		FAZA: D.A.L.I.	
SITUAȚIE PROPUȘĂ - CORP I		PL NR. RI-P4	
		REV.

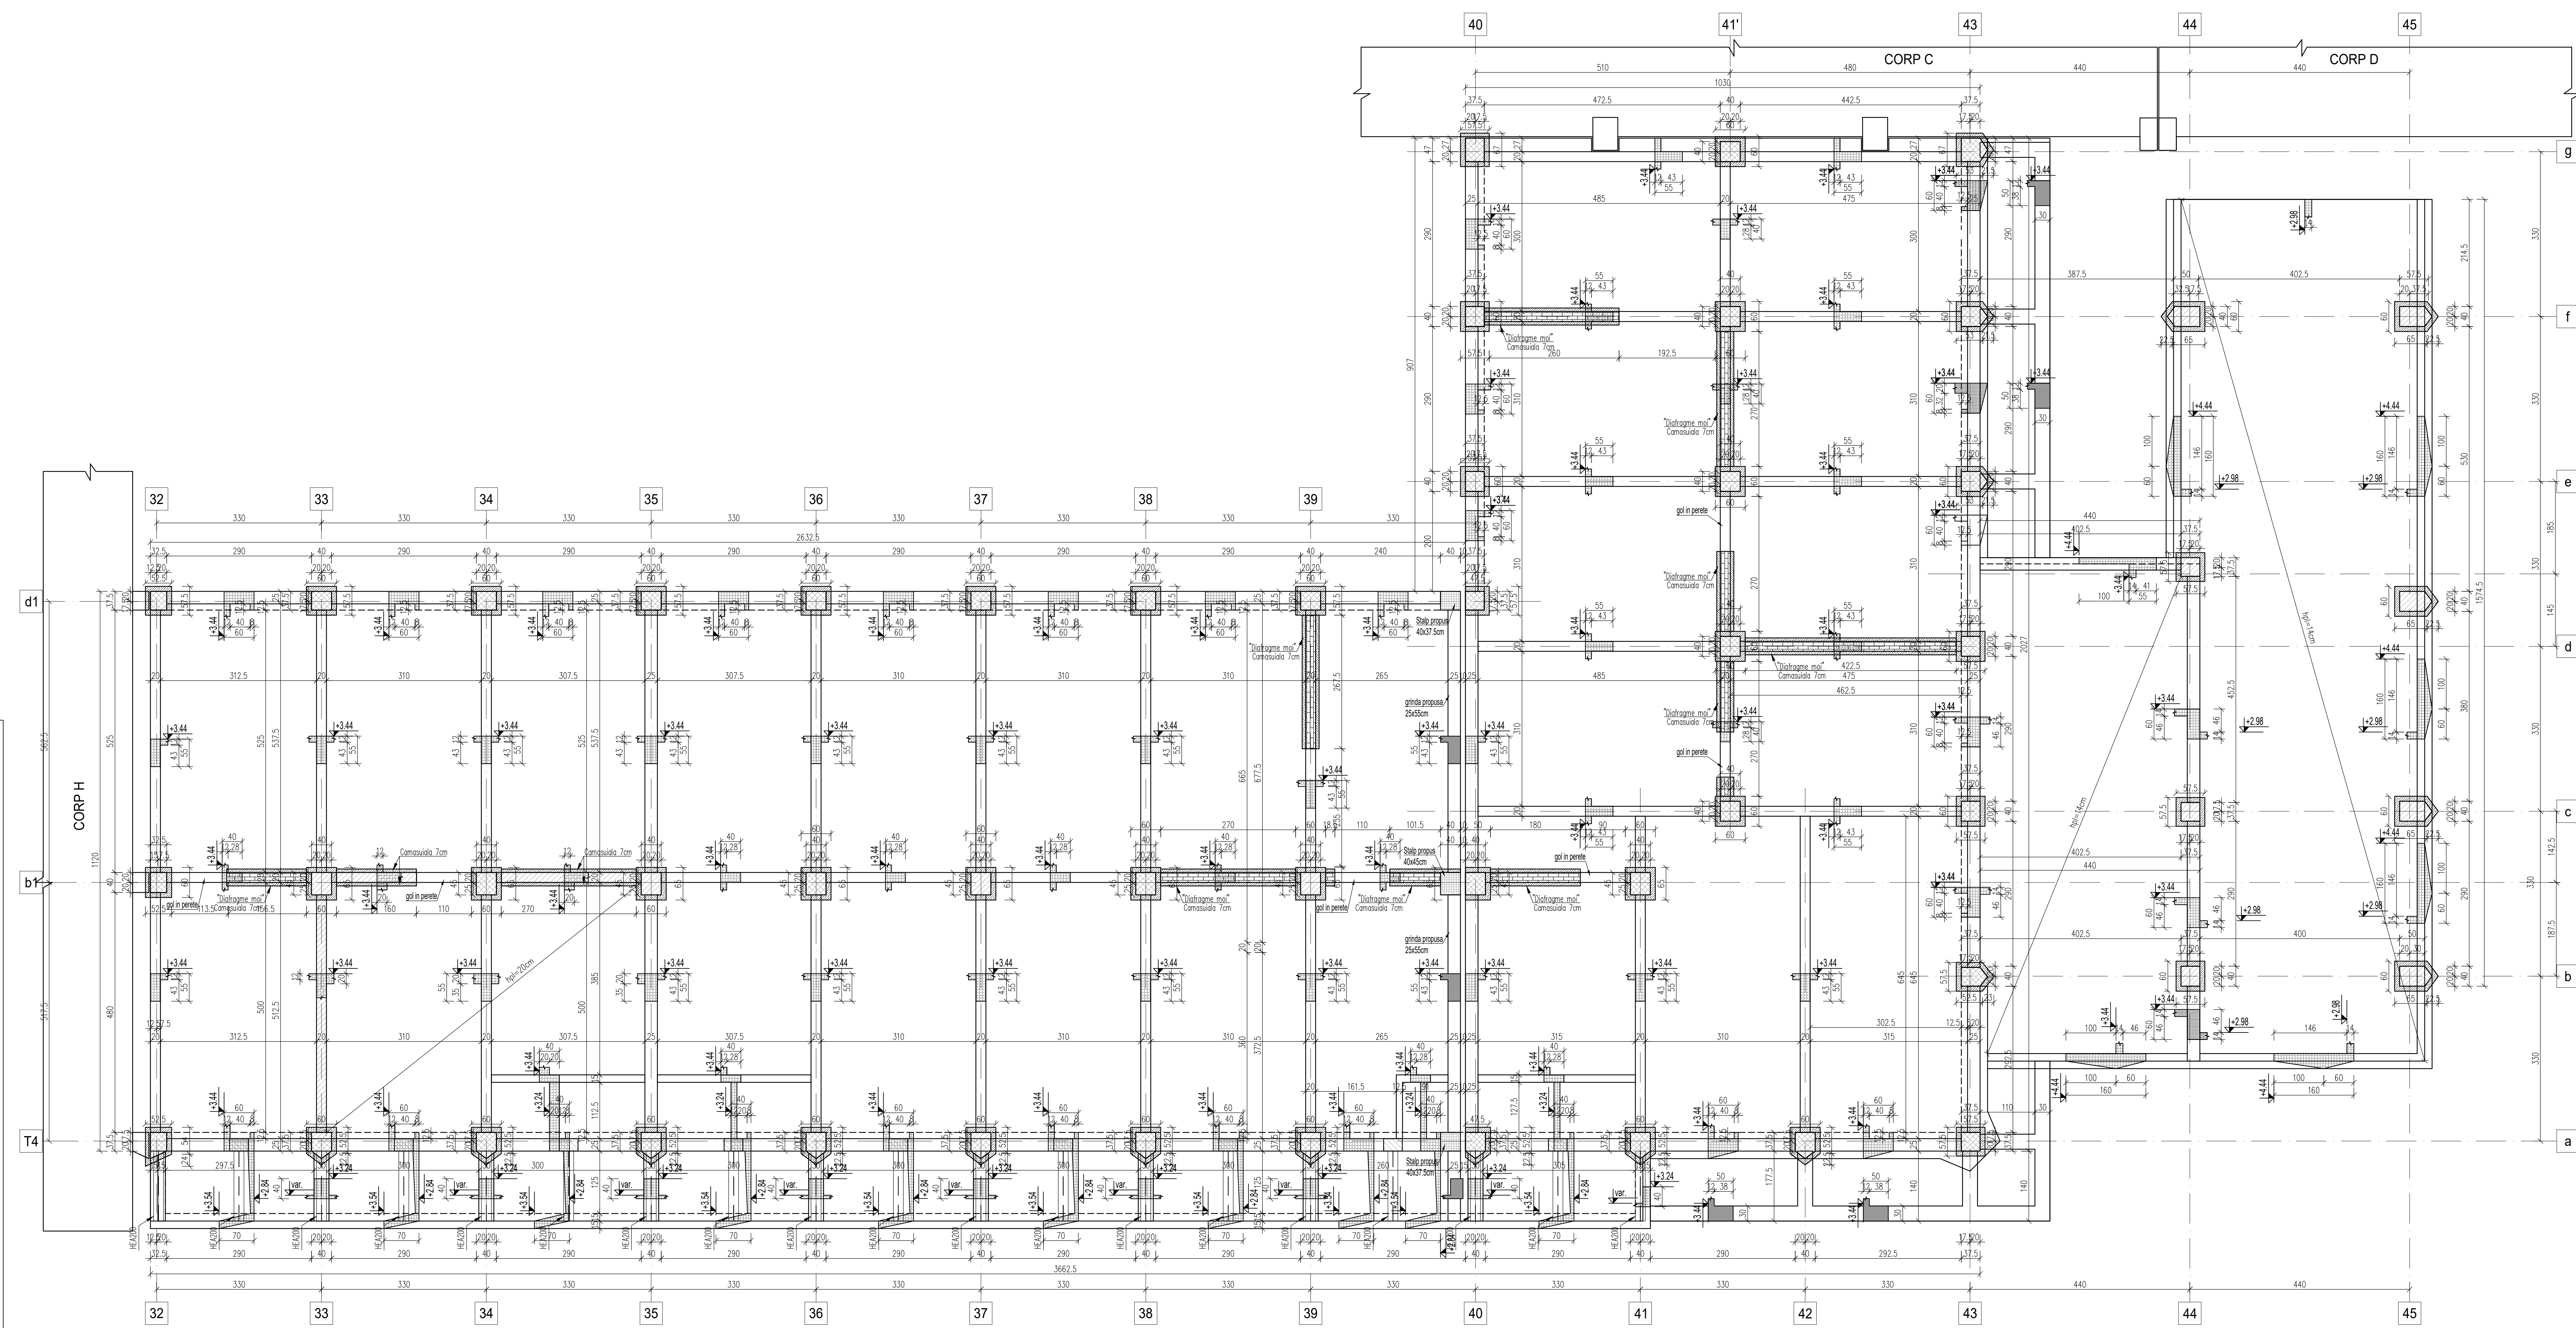
1. Conformitate cu prevederile Expertizei Tehnice (Solutia minimala) si corelati cu tema de arhitectura, se propun urmatoarele masuri de interventii:

2. Consolidarea zonelor de caput ale grinzilor (minim 1.5 x 1m) pentru cresterea capacitatii la forta taietora.

Pentru faza DAI de consolidare a stalpilor si grinzilor s-a adoptat solutia cu camasiuiala de beton armat.

4. Camasiuiala se va ancora in structura existenta de beton armat prin intermediul ancorelor chimice.

1. In faza DAI se va introduce un rost structural. Capul supralimbei pentru realizarea rostului este format din grinda cu sectiunea de 25x65cm si stalpi cu sectiunea de 40x60cm. Se va dubla structura verticala de la subsol pana la etajul 1, fundatia rampanului curat. Fundatia existenta de la rost se va vindeca si se va consolida pentru planarea si transmiterea noilor sarcini de etaj. Pentru dotarea placii si grinzilor de stalpi se va utiliza procedura de lucru pe fata stalpului pentru a nu induce vibratii in structura, dupa realizarea taieturii, pe lungime de 1.00m se va sparge betonul cu pastarea amaturilor si ancorarea acestora in noul stalp propus. Tehnologia de realizare a rostului va fi detaliata la faza urmatoare de proiectare.

3. Consta din ax A42-A43 de la panta parter si peste etaj 1, pentru depozit si deformare spre varful consolei. Din acest motiv, in proiect s-a propus consolidarea acestuia prin montajul unor grinzii metalice HEA200, dispuse la intradosul consolei in dreptul stalpilor, prinderea profilurilor metalice de structura existenta se va face prin intermediul ancorelor chimice in stalpi si in placa consolei).

4. Conform temei de arhitectura, la peste parter si peste etaj 1, se propune prelungirea acestei console pe ax A41-A43 si intrarea acesteia pe axul 43, pana la contactul cu corpul C. Noua console este propusa din beton armat si se va ancora in structura existenta prin intermediul ancorelor chimice.
