FOAIE DE CAPĂT
DOCUMENTAȚIE DE AVIZARE A LUCRĂRILOR DE INTERVENȚIE (D.A.L.I.)
pentru:

**„Lucrări de execuție a legăturilor între corpul nou construit (S+P+4E) și clădirea existentă
a Spitalului Județean de Urgență Pitești,,**

Mun. Pitești, str. Aleea Spitalului, nr.36, județul Argeș, cod poștal 110283

PROIECT NR. 02 / 2024

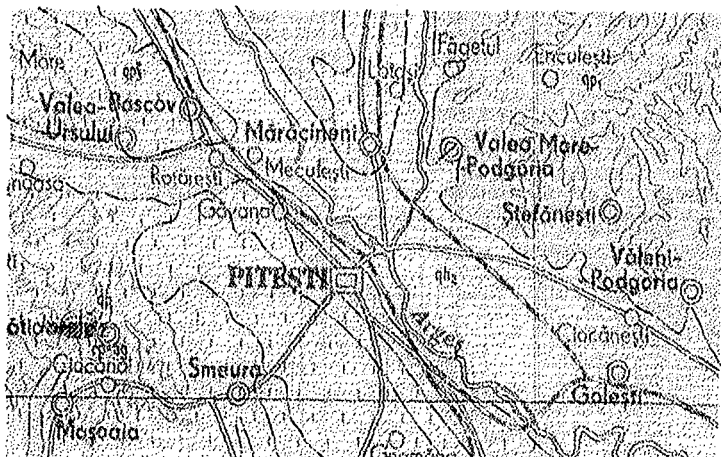
Fig. 3. Harta geologica a regiunii amplasamentului.

Din punct de vedere geologic (fig. 7), amplasamentul se afla in perimetrul marii unitati denumita "Platforma Moesica" care reprezinta fundamentul cutat, aflat sub 2000 m adancime si peste care s- au depus depozitele argilo-nisipoase si loessoide ce alcatuiesc "cuvertura sedimentara". Pentru studiul de fata prezinta interes direct numai depozitele cuaternare din ciclul de sedimentare Holocen superior (qh2), constituite din depozite argiloase, ce stau peste depozitele aluvionare ale terasei joase. In amplasament sunt predominante depozitele de terasa constituite dintr-o coperta subtire (argile/argile prafoase) ce sta peste pietrisuri si bolovanisuri in matrice argiloasa prafoasa.
