CURTINA DE EST

Faza PT+DE elaborata pe baza PROIECT faza DALI Pr. Nr. 14/2020, SC "ABRAL ART" SRL, Bucuresti

VERIFICATOR TEHNIC	NUME	SEMNATURA	CERINTA	REFERAT / EXPERTIZA NR. / DATA	
	S.C. "ARHING" PROIECTARE-CERCETARE-EXPERTIZARE IN CONSTRUCTII, INSTALATII Tg.Mures str. Gh.Doja nr.47/A			BENEFICIAR: UAT JUDETUL ARGES Piata Vasile Milea nr.1, oras Pitesti, Jud.Arges	PR.NR. XXXI-1120/ 2021
	SEF PROIECT	dr.arh. SZEKERES I.	SCARA	CONSERVAREA SI CONSOLIDAREA CETATII POENARI ARGES com.AREFU, jud. ARGES	FAZA: DTAC+PT
INTOCMIT	tehn.TAMAS		DATA 2021-2022	INTERIOR TURN T4 CU EVIDENTIAREA STARI DE DEGRADARE A MATERIALELOR LA NIVELUL PARAMENTULUI	PL.NR: Ob.1/A57

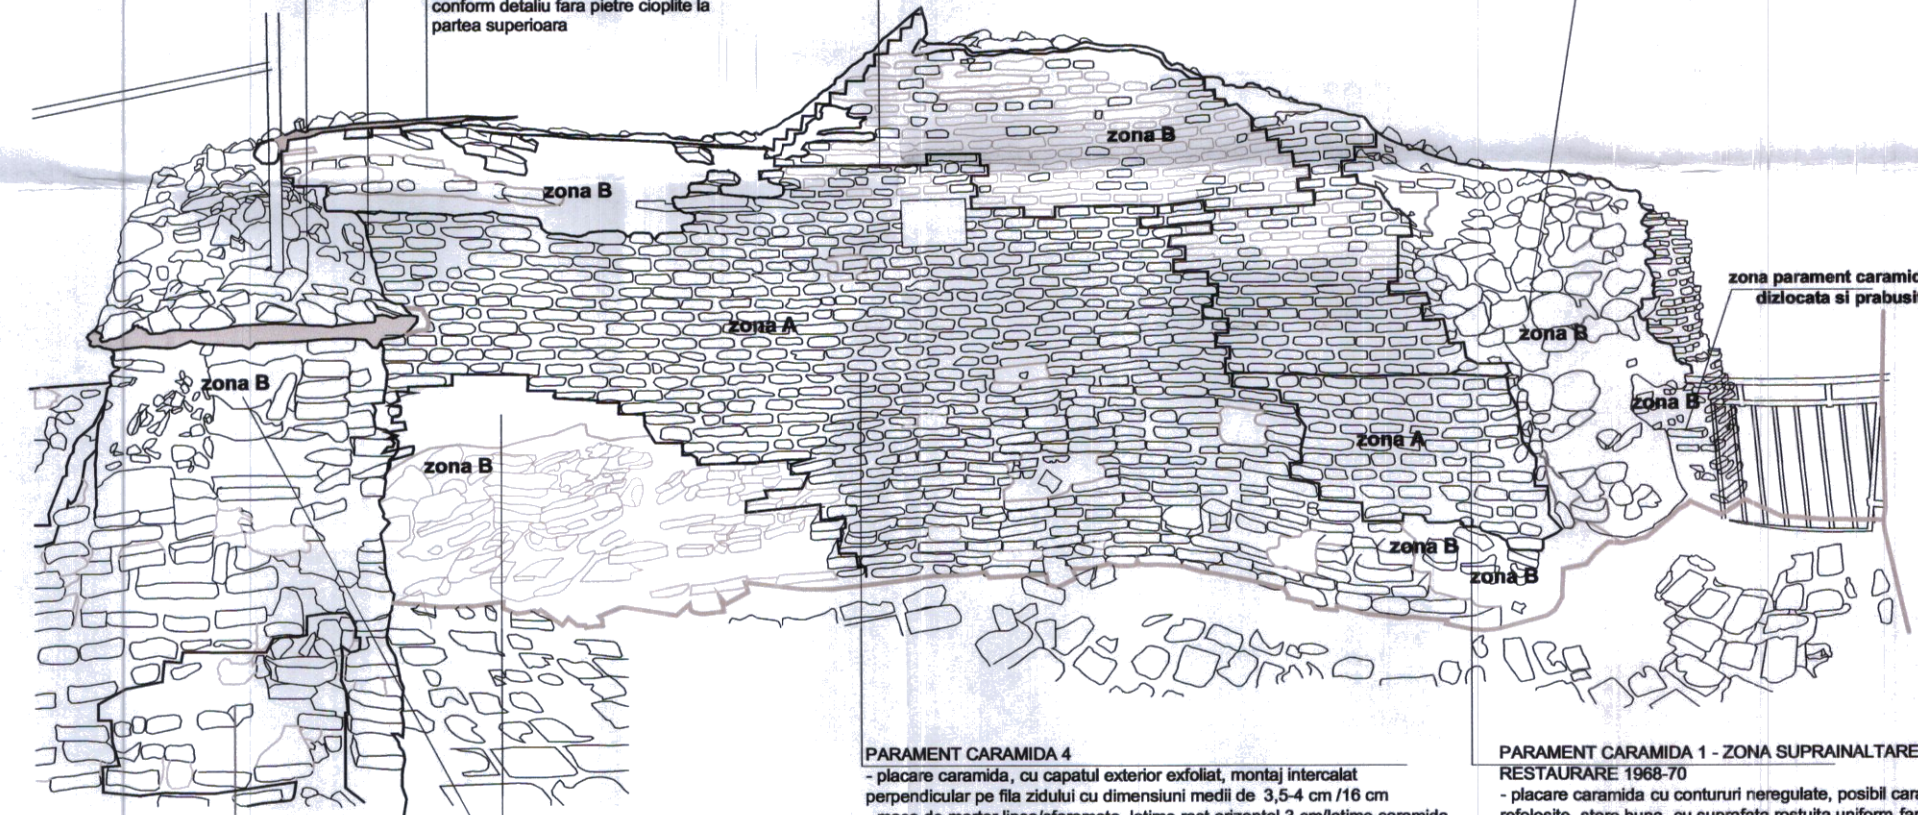
PARAMENT CARAMIDA ZONA CU DIZLOCARI SI CAVERNE

- placare caramida dizlocat cu pierdere de masa de caramida si mortar
- mortar bucati cu adaos masiv de ciment marca superioara
- Zona de parament se curata prin decapare bucatile de caramida si mortar, se curata local rosturile adiacente zonei, in interior gol se aplica tratament biocidare prin pulverizare pe toata suprafata
- Se reface patul de mortar - lucrari la emplecton cu mortar de var
- Se reface stratul de placaj de caramida pe zona A, de buna calitate, bine arsa, pentru lucrari exterioare, netencuite cu tesere
- Se rostuieste cu mortar fara adaos de ciment, in tehnologia apropiata de cea initiala

PARAMENT CARAMIDA

- placare caramida cu contururi neregulate, posibil caramizi de epoca refolosite, cu capatul exterior exfoliat montaj perpendicular pe fila zidului caramizi, cu dimensiuni mari de 5,5 - 6 cm /18-20 cm

- mortar cu adaos masiv de ciment marca superioara Portland sau similar mentinut, cu aspectul structurii de fagure, rost orizontal 5 cm, latime medie rost vertical 3-3,5

- Zona de parament se curata prin decapare randurile de caramida si mortar, se curata local rosturile adiacente zonei, in interior gol se aplica tratament biocidare prin pulverizare pe toata suprafata

- Se reface patul de mortar ca baza / lucrari la emplecton cu mortar de var
- Se reface stratul de placaj de caramida de buna calitate, bine arsa, pentru lucrari exterioare, netencuite cu tesere

- Se rostuieste cu mortar fara adaos de ciment, in tehnologia apropiata de cea initiala
- Se reface propune micro-sablare combinata cu zone de refacere strat de caramida cu tesere se rostuieste cu mortar fara adaos de ciment in tehnologia apropiata de cea initiala

PARAMENT CARAMIDA 4

- parament caramida cu pierdere masiva de masa cu contururi neregulate, posibil caramizi de epoca, rostuire cu mortar cu adaos de ciment latime rost orizontal 3 cm, latime medie rost vertical 3-3,5 cm
- Zona de parament se curata si local rosturile adiacente zonei
- Se reface/consolideaza patul de mortar ca baza / lucrari de consolidare la emplecton
- Se reface stratul de placaj de caramida de buna calitate, bine arsa, pentru lucrari exterioare, netencuite cu tesere
- Se rostuieste cu mortar fara adaos de ciment, in tehnologia apropiata de cea initiala

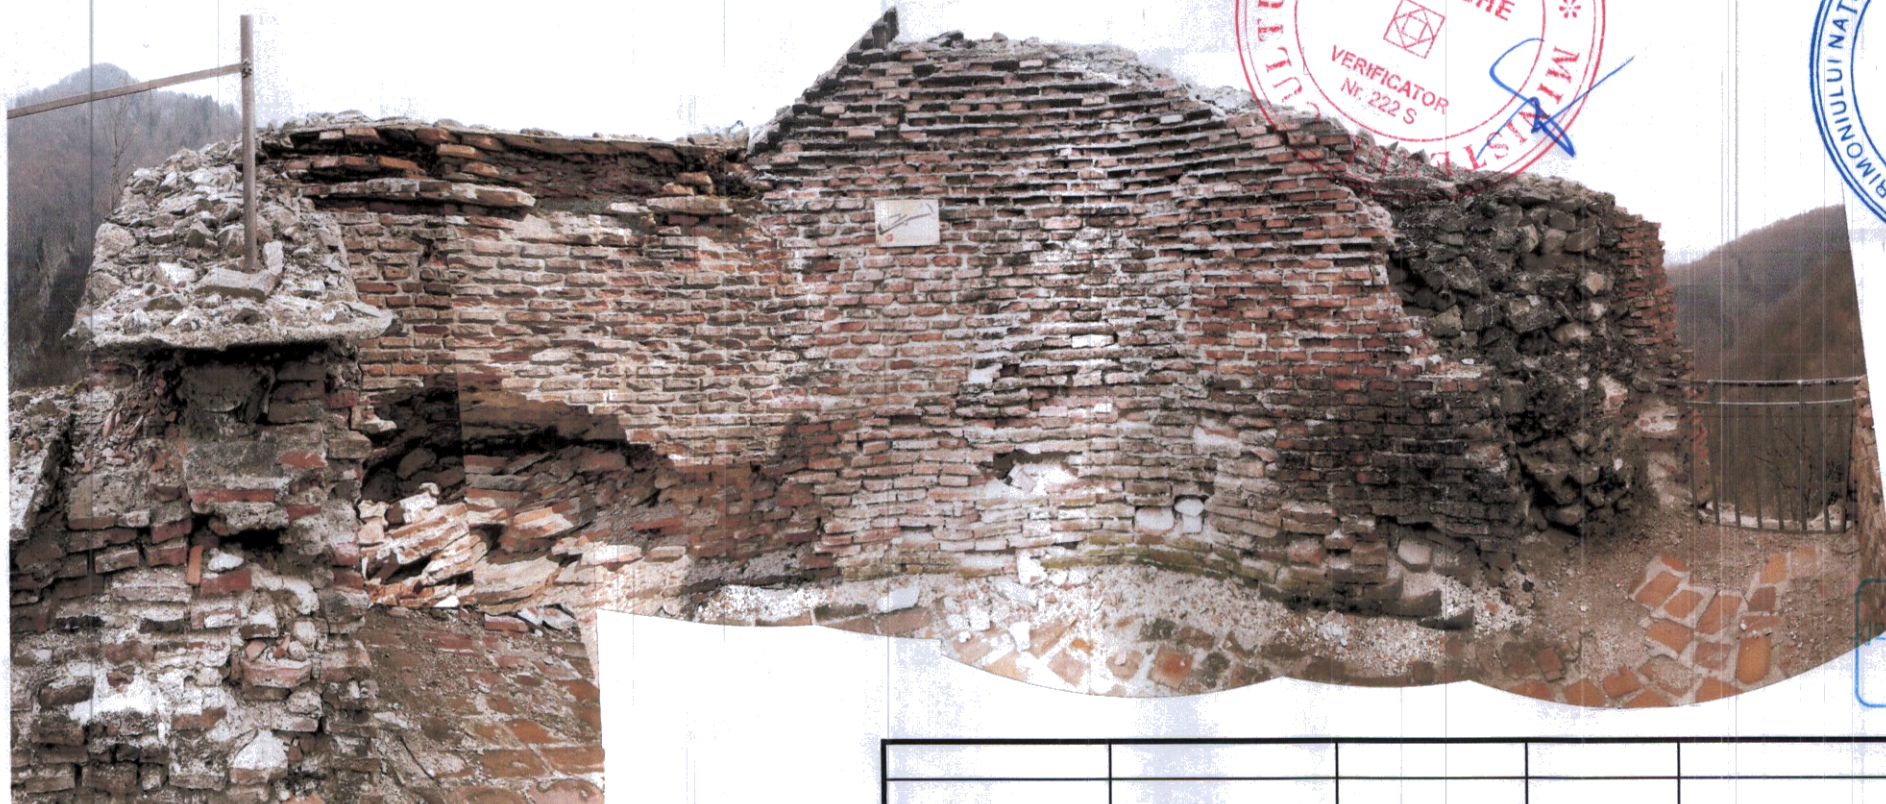
PARAMENT CARAMIDA ZONA CU DIZLOCARI SI CAVERNE

- placare caramida dizlocata
- mortar cu adaos masiv de ciment marca superioara
- Zona de parament se curata de resturile de caramida si mortar
- Se curata local rosturile adiacente zonei
- In interior gol se aplica tratament biocidare prin pulverizare pe toata suprafata
- Se reface patul de mortar - lucrari la emplecton cu mortar de var
- Se reface stratul de placaj cu caramida de buna calitate, bine arsa
- Se reface stratul de placaj cu caramida de buna calitate, bine arsa pentru lucrari exterioare, netencuite cu tesere
- Se rostuieste cu mortar fara adaos de ciment, in tehnologia apropiata de cea initiala

PARAMENT CARAMIDA 4

- placare caramida, cu capatul exterior exfoliat, montaj intercalat perpendicular pe fila zidului cu dimensiuni medii de 3,5-4 cm /16 cm
- masa de mortar lipsa/sfaramata, latime rost orizontal 3 cm/latime caramida, latime medie rost vertical 3-3,5 cm
- Zona de parament se curata sablare
- Completari local cu caramida de buna calitate, bine arsa pentru exterior, netencuite cu aceleasi caracteristici geometrice
- Se rostuieste cu mortar fara adaos de ciment, in tehnologia apropiata de cea initiala

PARAMENT CARAMIDA 1 - ZONA SUPRAINALTARE RESTAURARE 1968-70

- placare caramida cu contururi neregulate, posibil caramizi de epoca refolosite, stare buna, cu suprafata rostuita uniform fara pierderi de masa, montaj perpendicular pe fila zidului caramizi cu intercalari de caramizi cu latura lunga paralela cu fila zidului cu dimensiuni medii de 3,5 - 4 cm /13,5 - 15 cm/25-26 cm
- mortar cu adaos masiv de ciment marca superioara sau mentinut, rostuire la fata zidariei de caramida, latime rost orizontal 3 cm, latime medie rost vertical 3-3,5 cm
- Zona de parament se curata prin procedee mecanice se curata local rosturile adiacente zonei
- Se reface local zona deteriorata
