Faza PT+DE elaborata pe baza PROIECT faza DALI Pr. Nr. 14/2020, SC "ABRAL ART" SRL, Bucuresti

VERIFICATOR TEHNIC	NUME	SEMNATURA	CERINTA	REFERAT / EXPERTIZA NR. / DATA	
	<b>S.C. "ARHING"</b> PROIECTARE-CERCETARE-EXPERTIZARE IN CONSTRUCTII, INSTALATII Tg.Mures str. Gh.Doja nr.47/A			BENEFICIAR:	PR.NR.
				UAT JUDETUL ARGES Plata Vasile Milea nr.1, oras Pitesti, jud.Arges	XXXI-1120/ 2021
				CONSERVAREA SI CONSOLIDAREA CETATII POENARI ARGES com.AREFU, jud. ARGES	FAZA: DTAC/PT-DE
SEF PROIECT	dr.arh. SZEKERES I.		SCARA 1:100	PLAN TRONSON 19 RELEVEU	PL.NR: Ob2 - A19
RELEVAT	stg.arh. TINTOSAN O.		DATA 2021		
REDACTAT	tehn. TAMAS L.

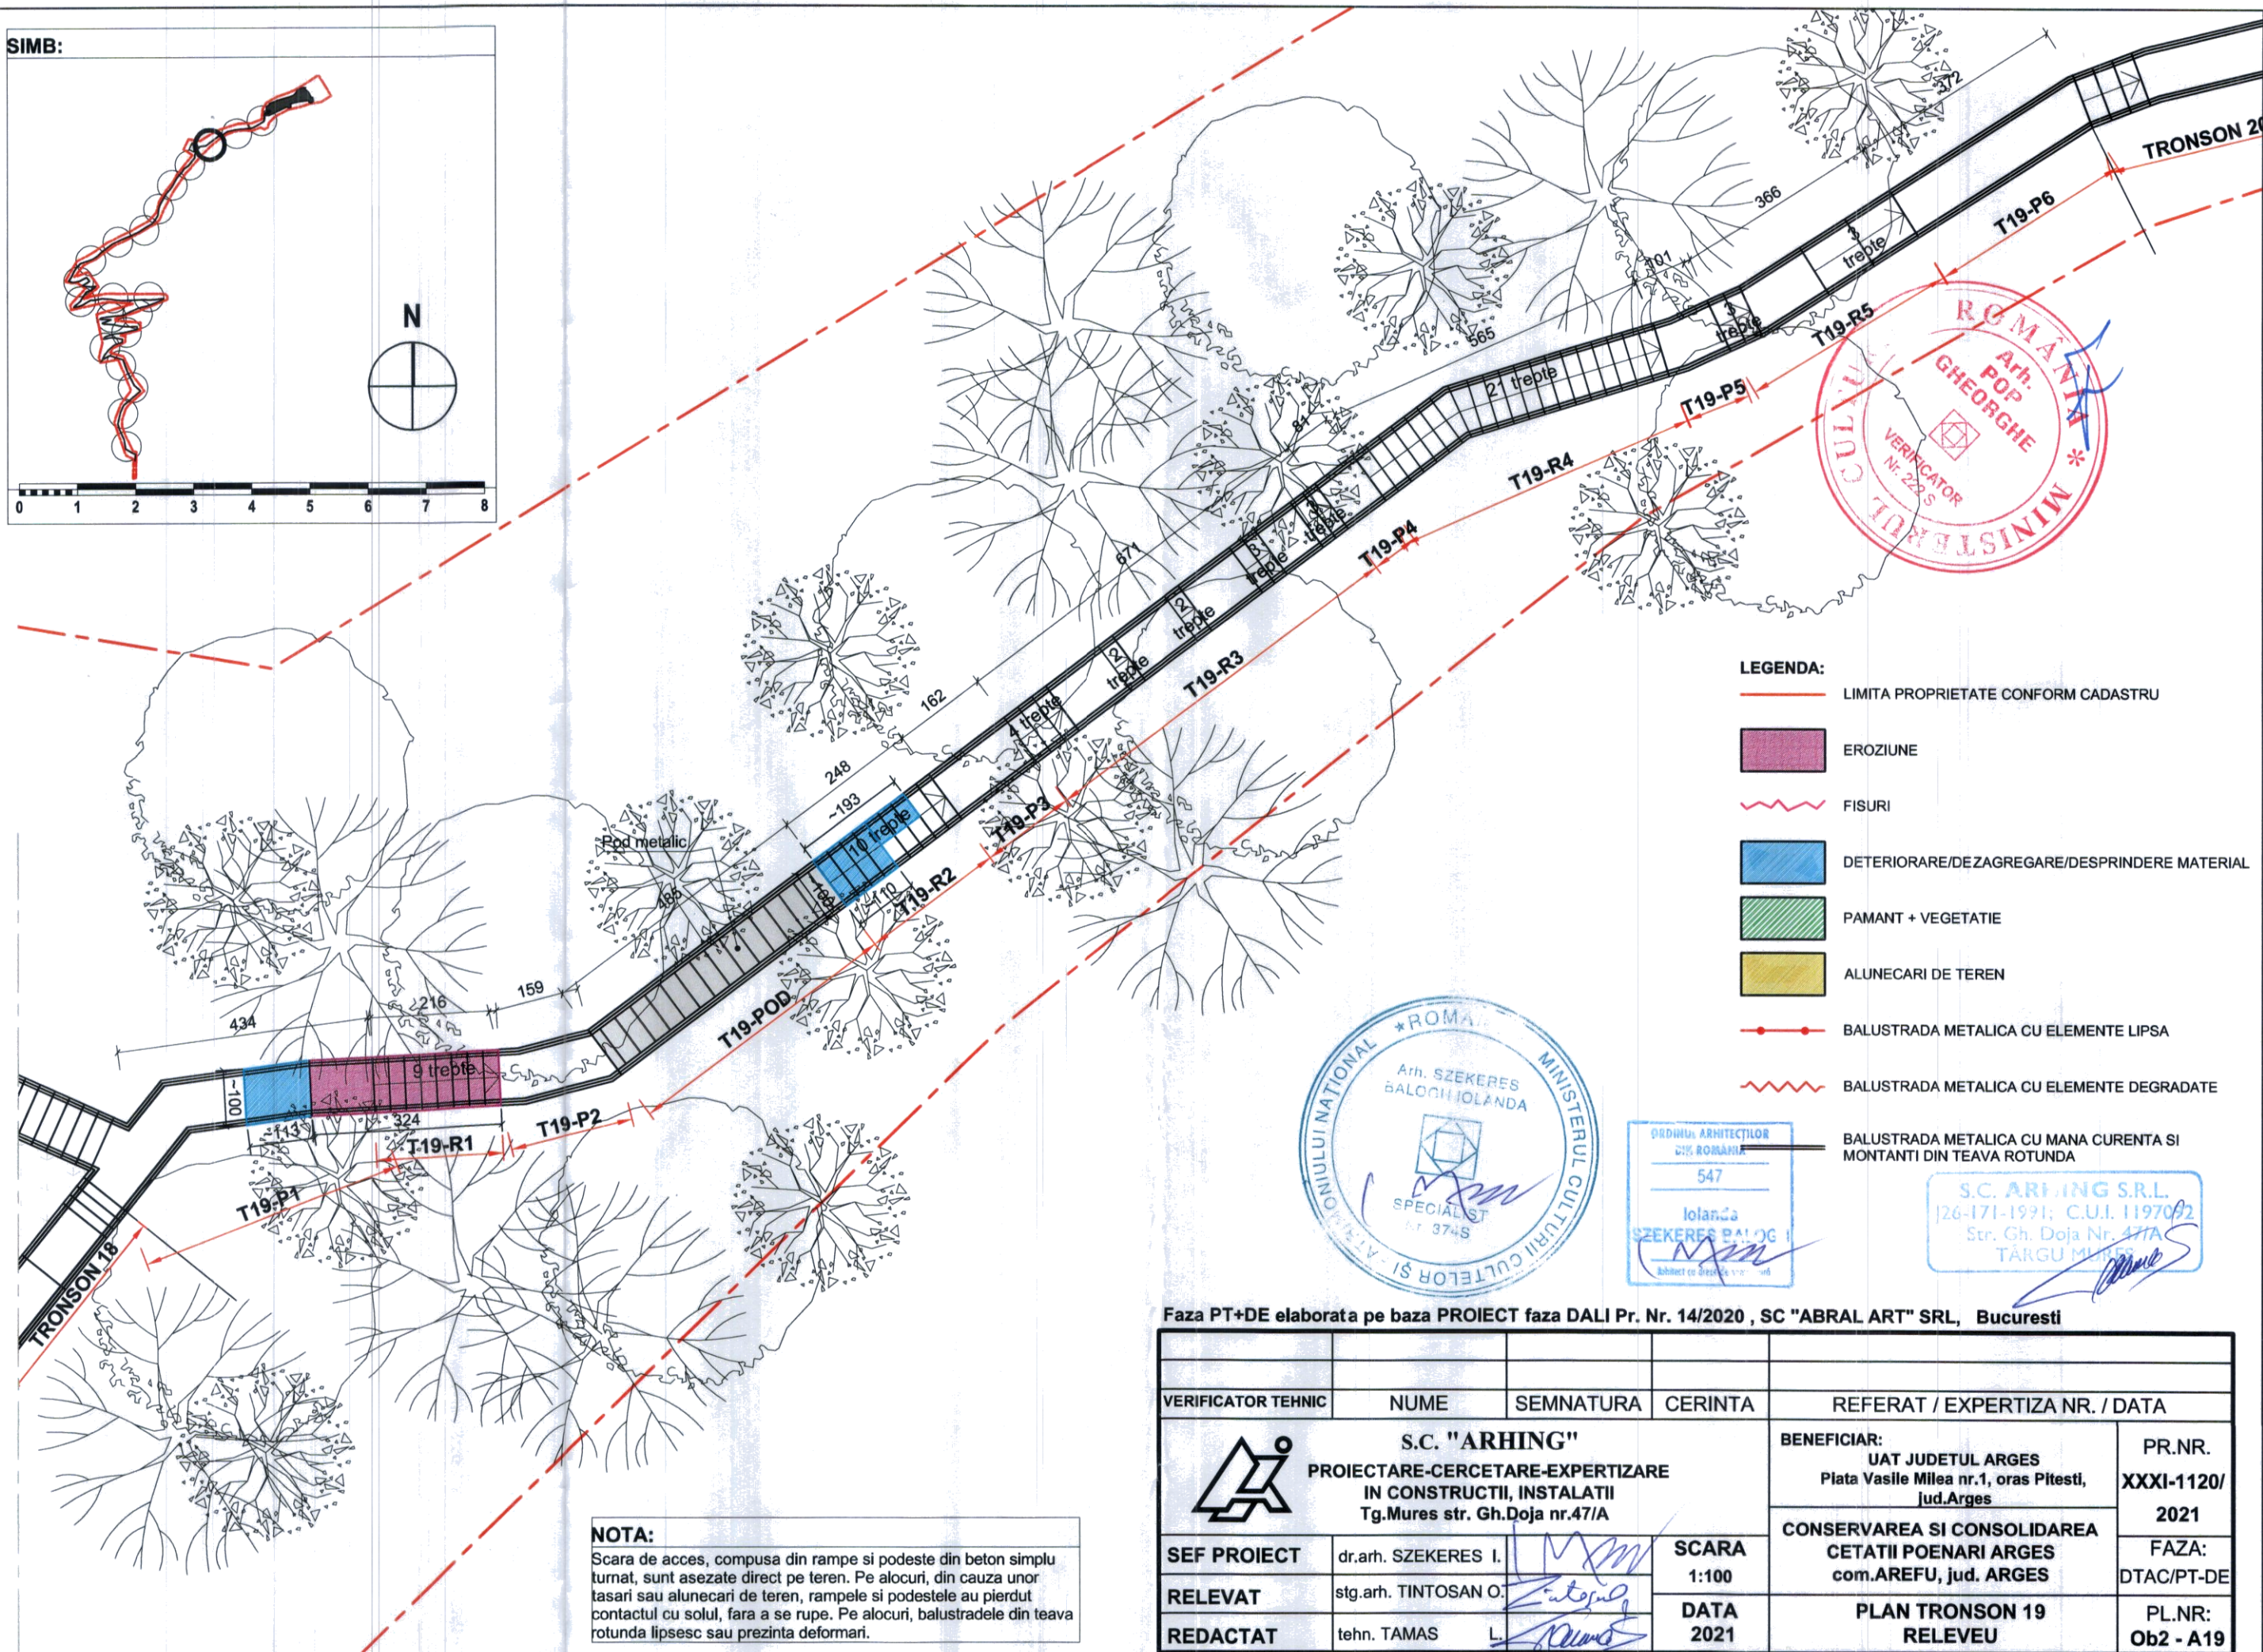
Scara de acces, compusa din rampe si podeste din beton simplu turnat, sunt asezate direct pe teren. Pe alocuri, din cauza unor tasari sau alunecari de teren, rampele si podestele au pierdut contactul cu solul, fara a se rupe. Pe alocuri, balustradele din teava rotunda lipsesc sau prezinta deformari.
