VERIFICATOR TEHNIC	NUME	SEMNATURA	CERINTA	REFERAT / EXPERTIZA NR. / DATA	
	S.C. "ARHING" PROIECTARE-CERCETARE-EXPERTIZARE IN CONSTRUCTII, INSTALATII Tg.Mures str. Gh.Doja nr.47/A			BENEFICIAR:	PR.NR.
				UAT JUDETUL ARGES Piata Vasile Milea nr.1, oras Pitesti, jud.Arges	XXXI-1120/ 2021
				CONSERVAREA SI CONSOLIDAREA CETATII POENARI ARGES com.AREFU, jud. ARGES	FAZA: DTAC/PT-DE
SEF PROIECT	dr.arh. SZEKERES I.		SCARA 1:100	PLAN TRONSON 12 RELEVU	PL.NR: Ob2 - A12
RELEVAT	stg.arh. TINTOSAN O.		DATA 2021		
REDACTAT	tehn. TAMAS

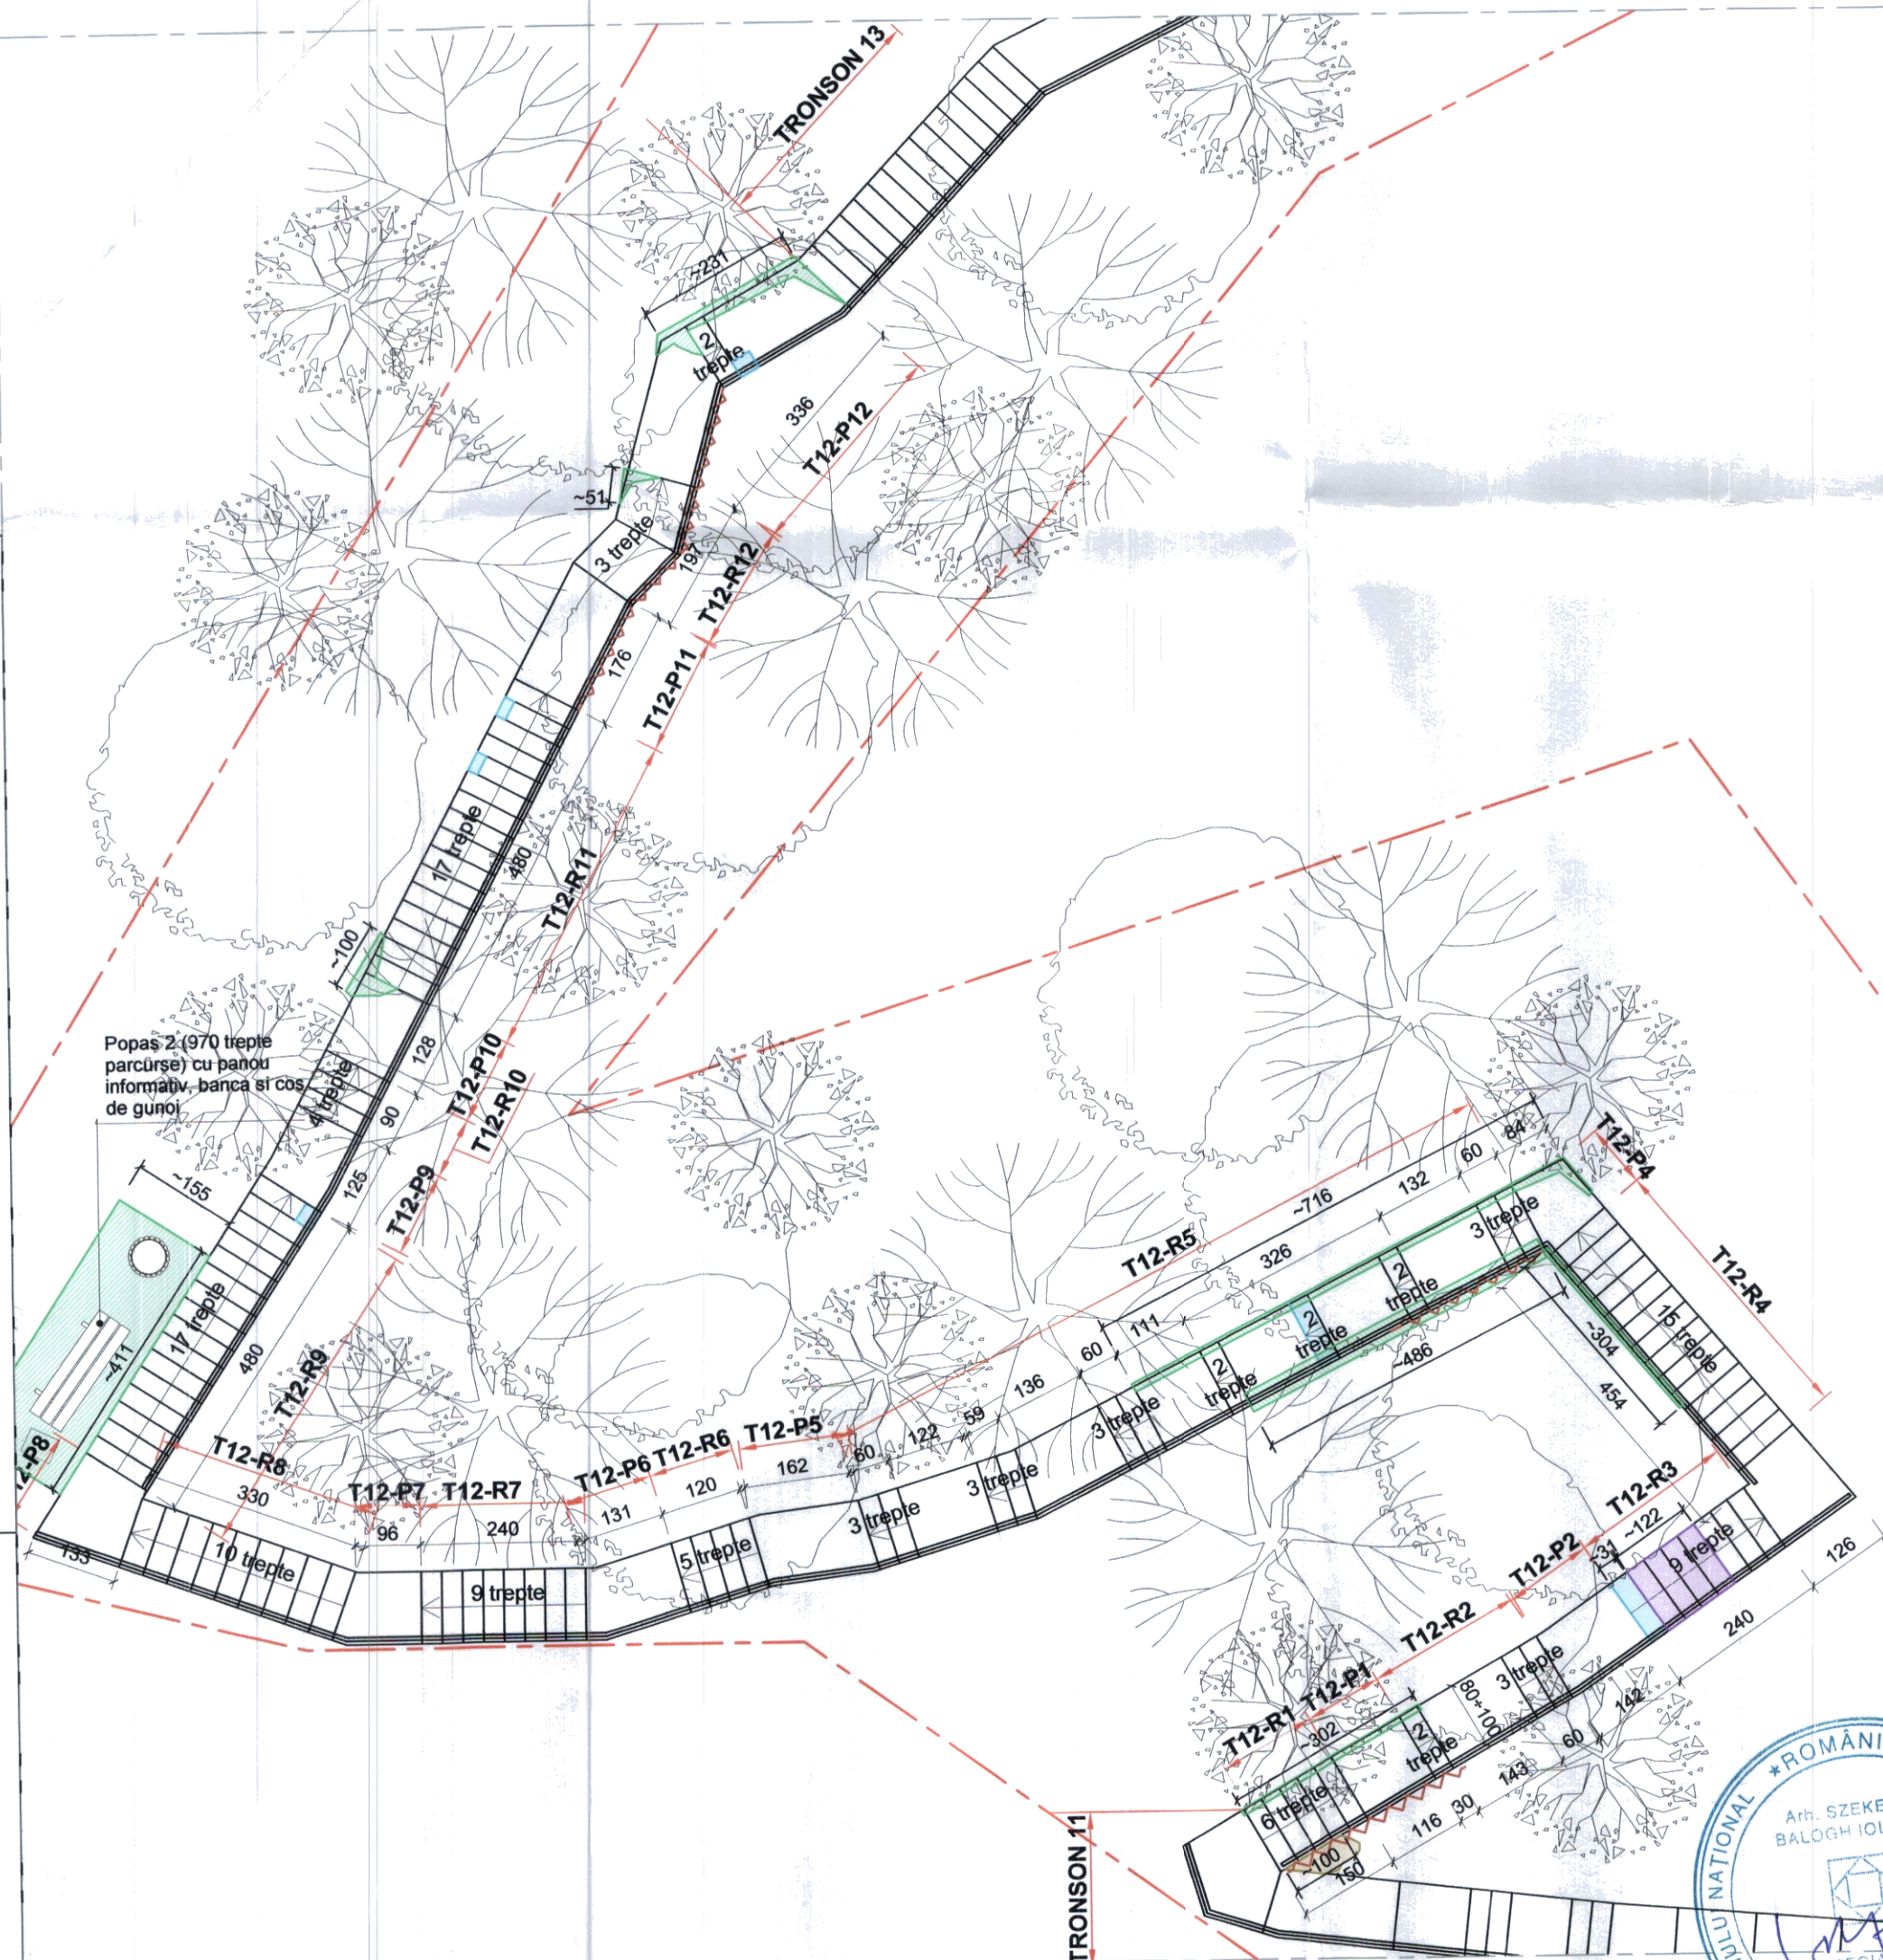
Scara de acces, compusa din rampe si podeste din beton simplu turnat, este asezat direct pe teren. Pe alocuri, din cauza unor tasari sau alunecari de teren, rampele si podestele au pierdut contactul cu solul, fara a se rupe. In zonele mentionate, balustradele din teava rotunda lipsesc sau prezinta deformari.
