Faza PT+DE elaborata pe baza PROIECT faza DALI Pr. Nr. 14/2020, SC "ABRAL ART" SRL, Bucuresti

S.C. "ARHING" PROIECTARE-CERCETARE-EXPERTIZARE IN CONSTRUCTII, INSTALATII Tg.Mures str. Gh.Doja nr.47/A	SEF PROIECT	dr.arh. SZEKERES I.	SCARA 1:100	BENEFICIAR: UAT JUDETUL ARGES Piata Vasile Milea nr.1, oras Pitesti, jud.Arges	PR.NR. XXXI-1120/ 2021
	RELEVAT	stg.arh. TINTOSAN O.	DATA 2021	CONSERVAREA SI CONSOLIDAREA CETATII POENARI ARGES com.AREFU, jud. ARGES	FAZA: DTAC/PT-DE
	REDACTAT	tehn. TAMAS		PLAN TRONSON 20 RELEVU	PL.NR: Ob2 - A20

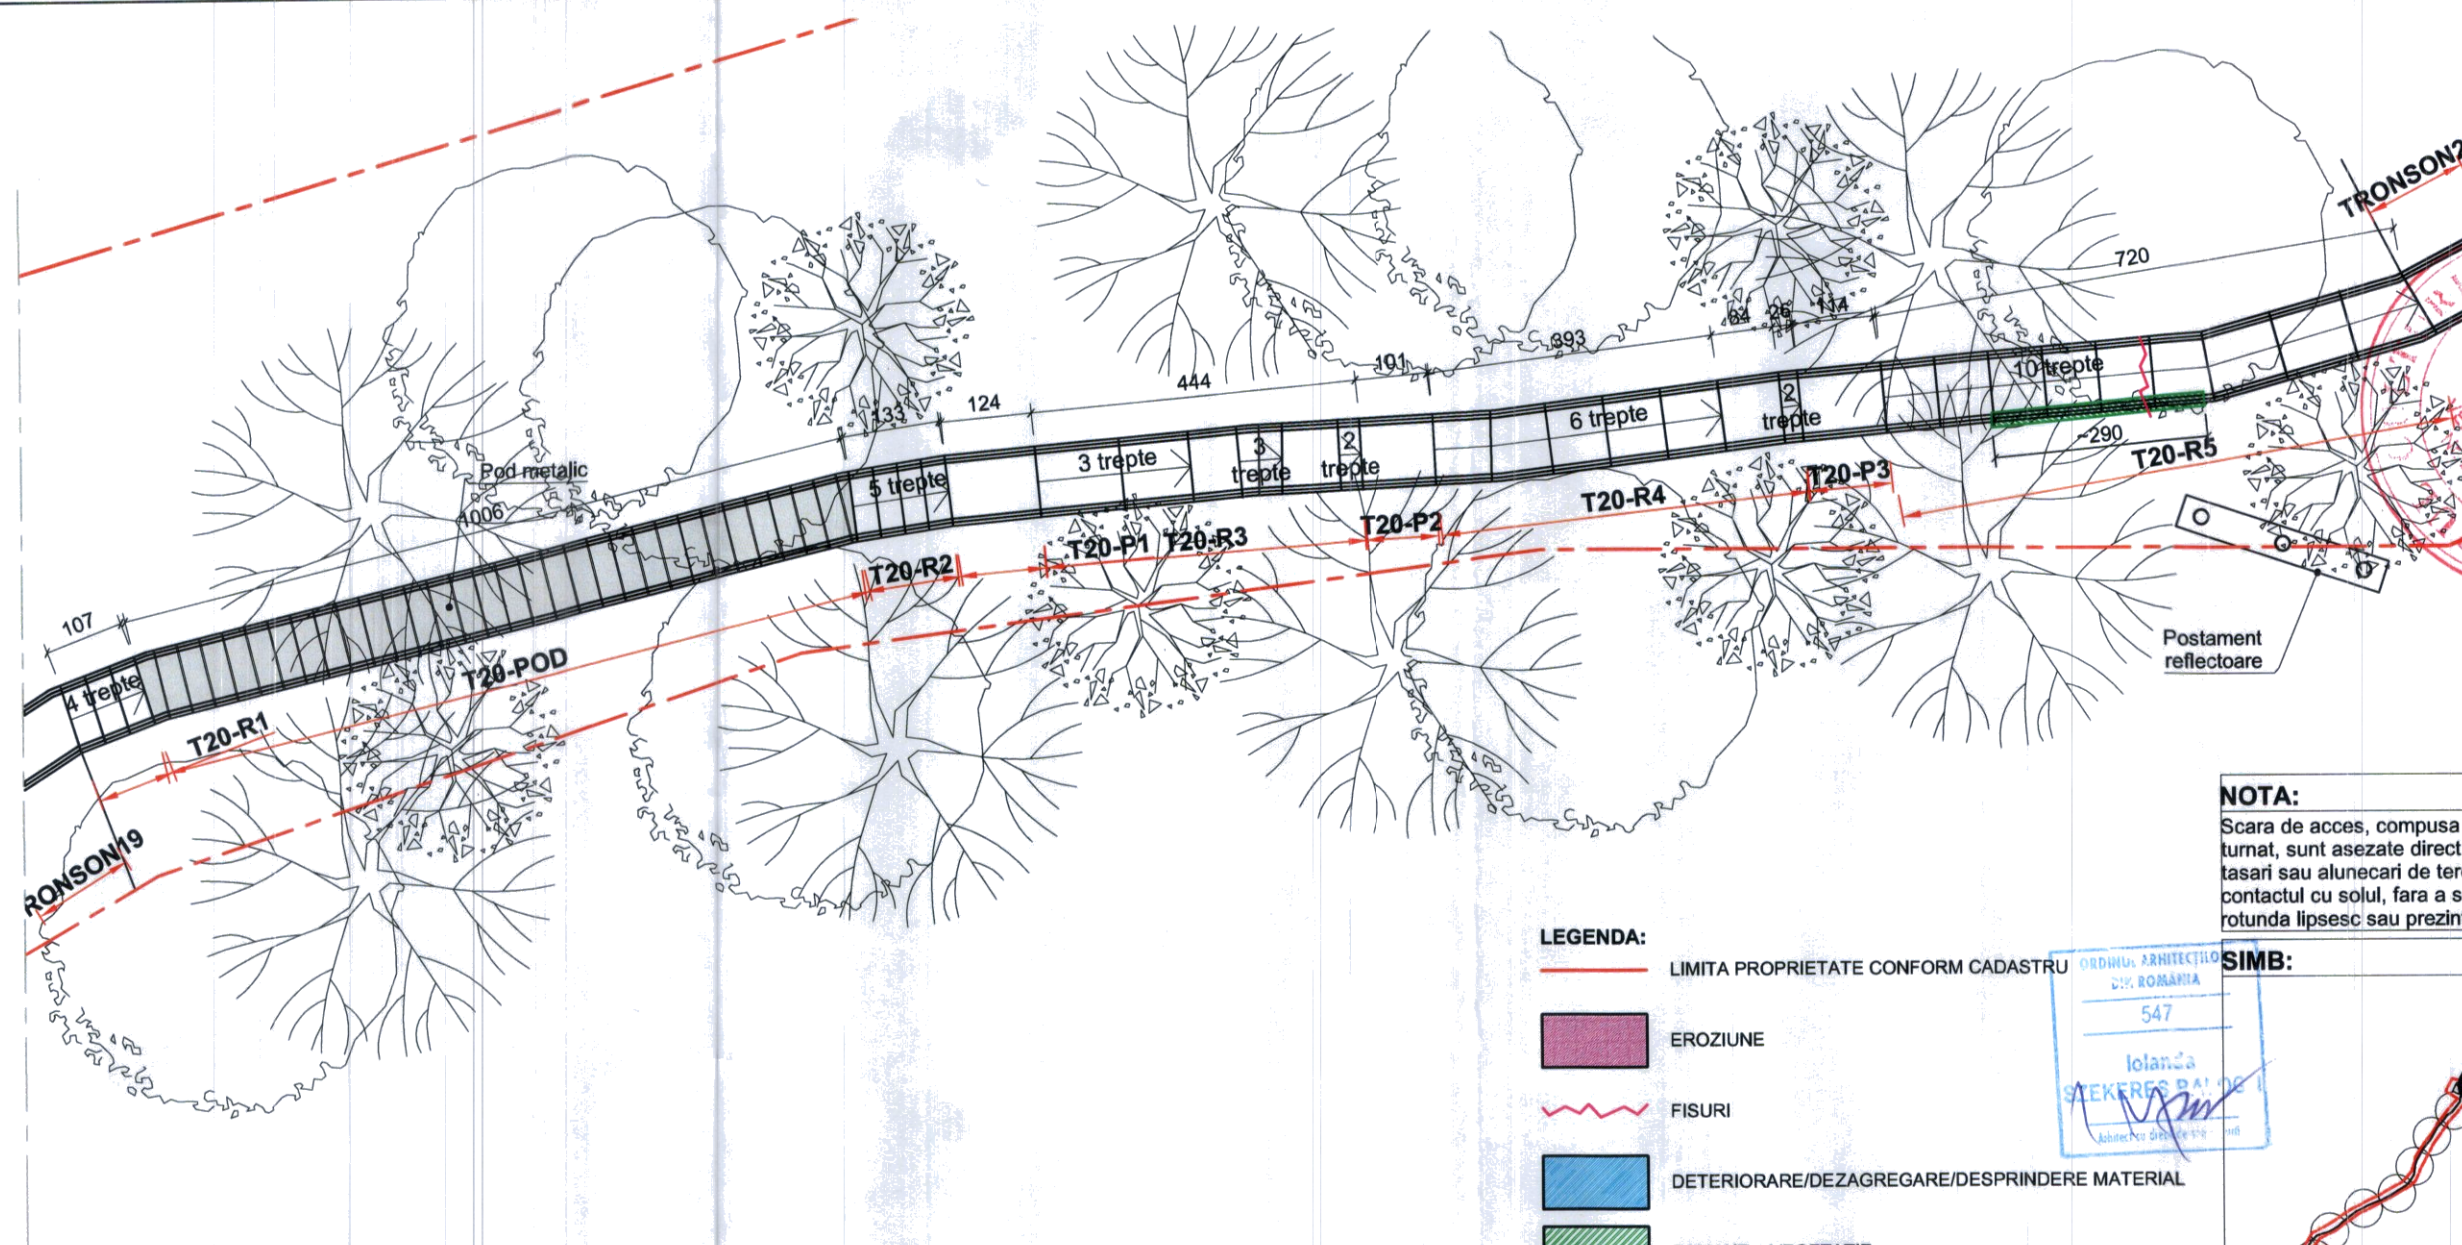
Scara de acces, compusa din rampe si podeste din beton simplu turnat, sunt asezate direct pe teren. Pe alocuri, din cauza unor tasari sau alunecari de teren, rampele si podestele au pierdut contactul cu solul, fara a se rupe. Pe alocuri, balustradele din teava rotunda lipsesc sau prezinta deformari.
