S.C. "ARHING" PROIECTARE-CERCETARE-EXPERTIZARE IN CONSTRUCTII, INSTALATII Tg.Mures str. Gh.Doja nr.47/A			BENEFICIAR: UAT JUDETUL ARGES Plata Vasile Milea nr.1, oras Pitesti, jud.Arges	PR.NR. XXXI-1120/ 2021
				CONSERVAREA SI CONSOLIDAREA CETATII POENARI ARGES com.AREFU, jud. ARGES	FAZA: DTAC/PT-DE
	SEF PROIECT	dr.arh. SZEKERES I.

SCARA 1:100	PLAN TRONSON 15 RELEVU
RELEVAT	stg.arh. TINTOSAN O.

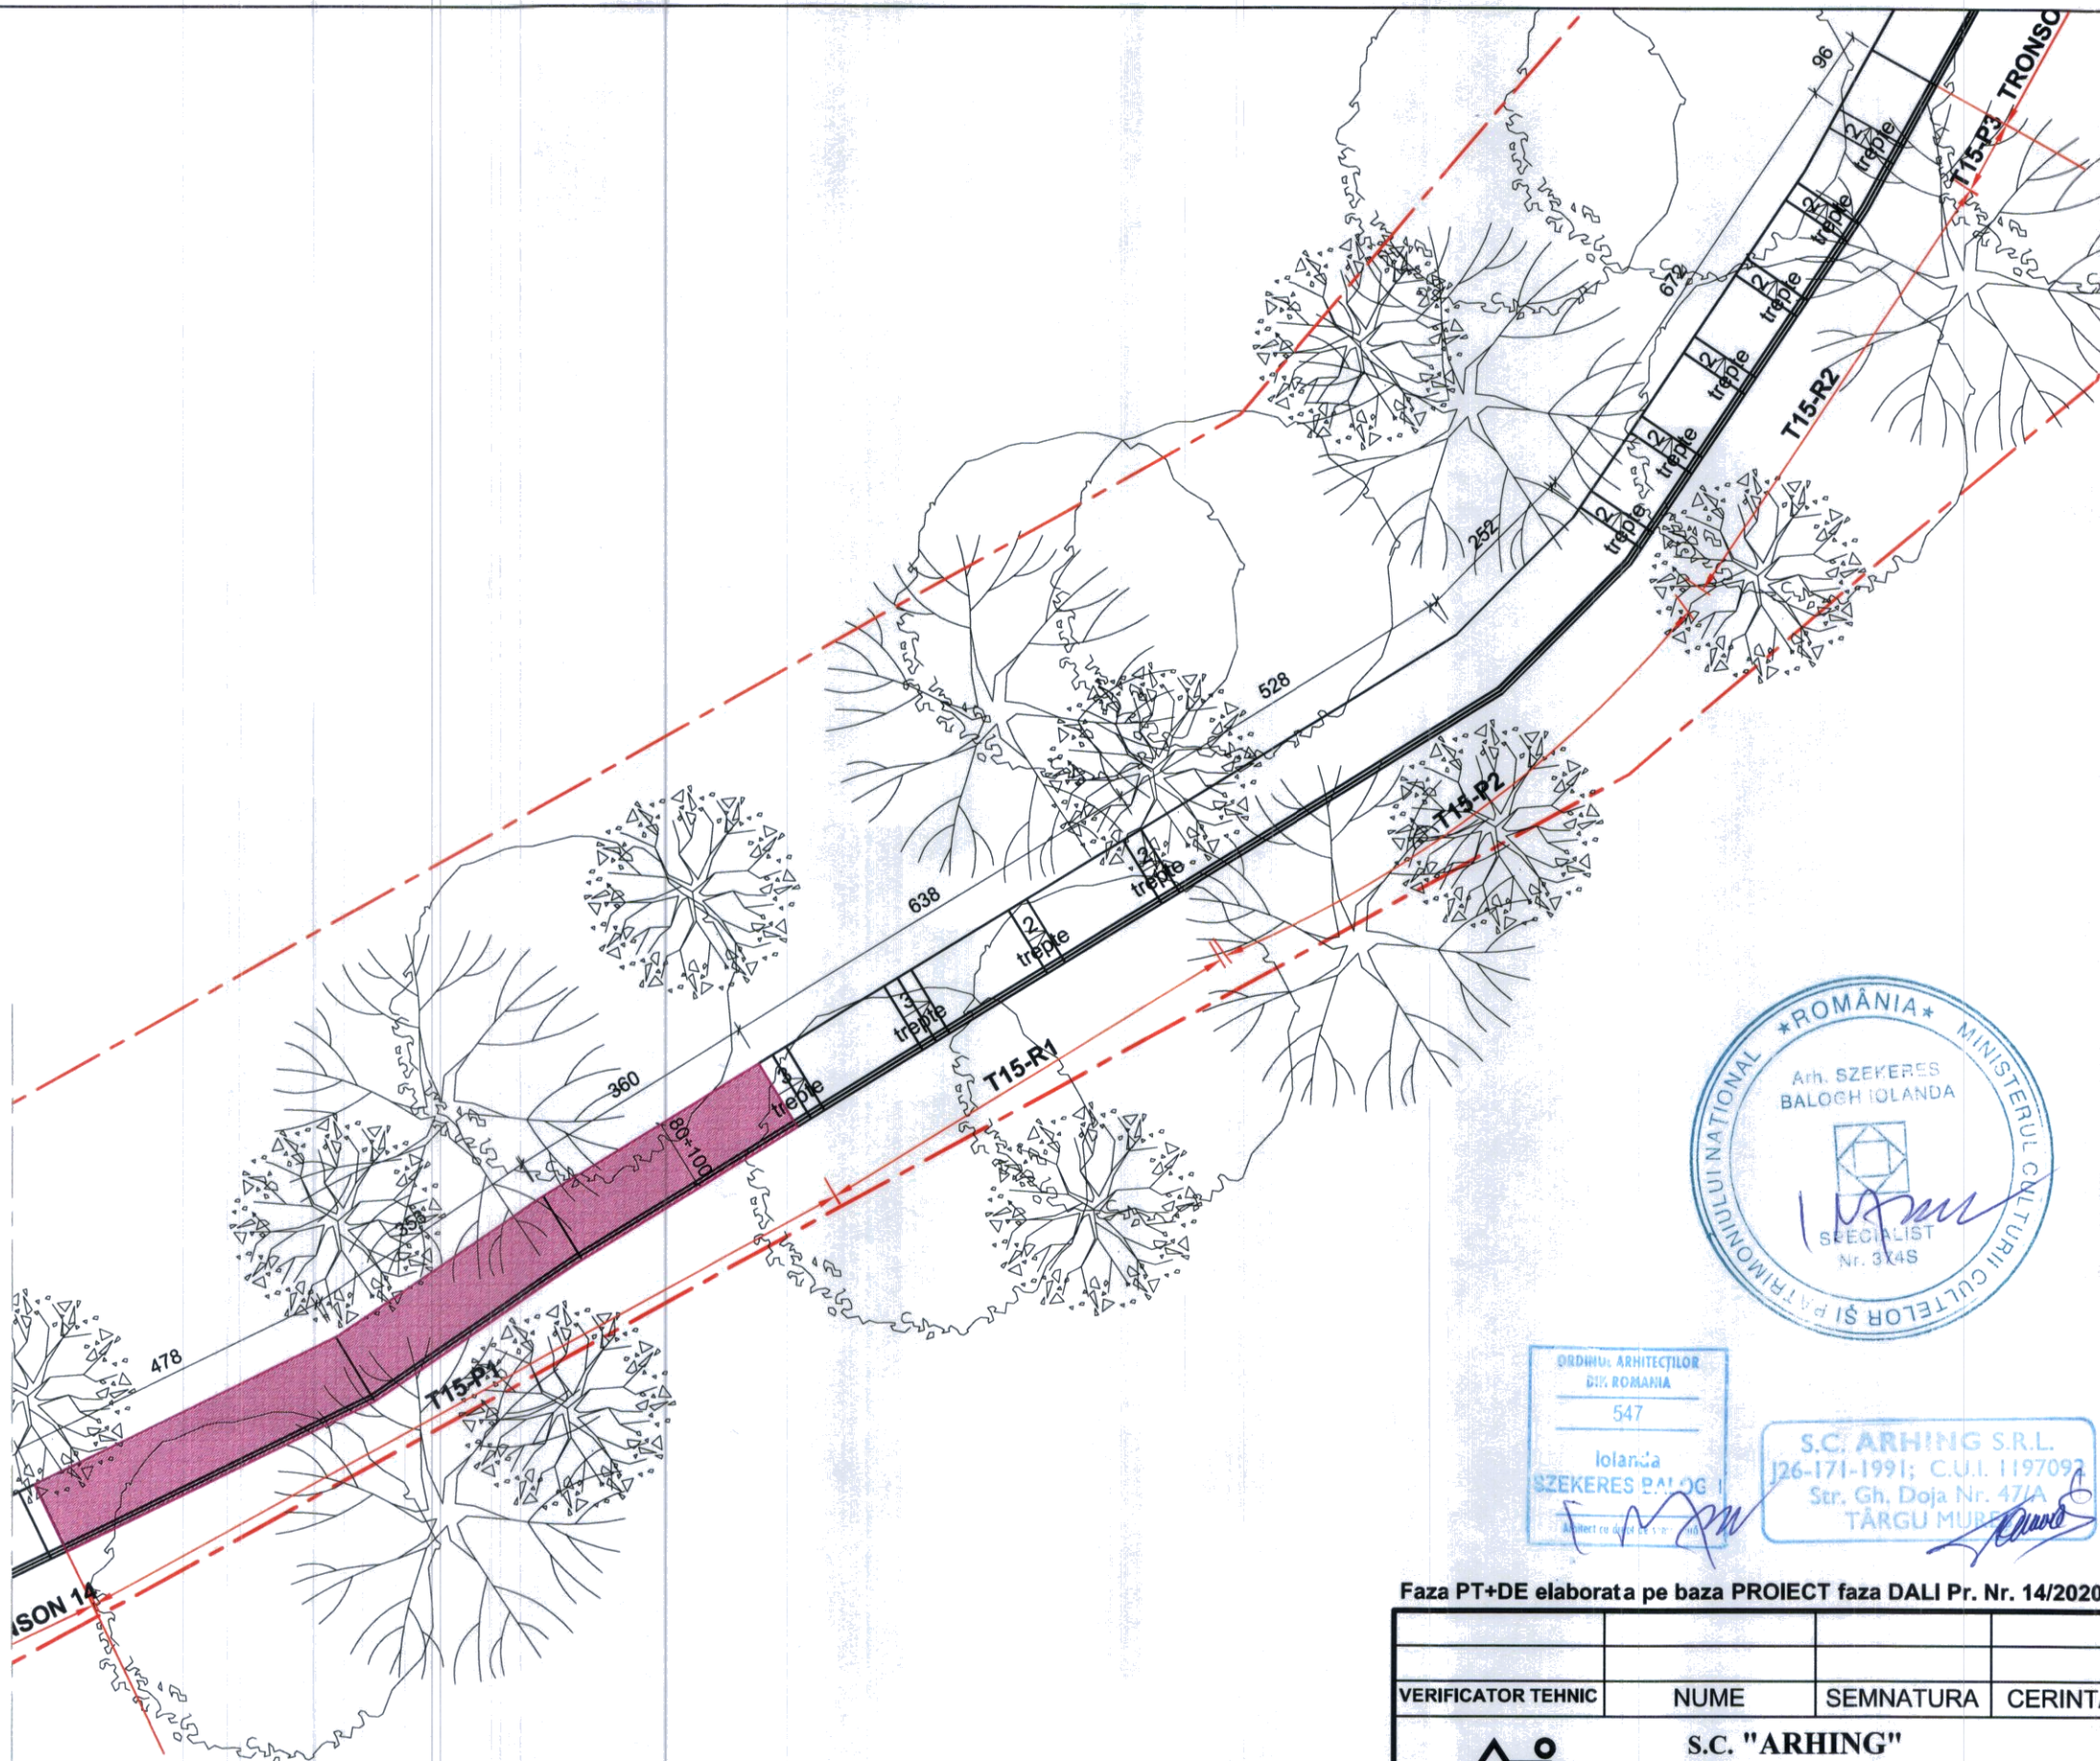
**NOTA:**  
Scara de acces, compusa din rampe si podeste din beton simplu turnat, este asezat direct pe teren. Pe alocuri, din cauza unor tasari sau alunecari de teren, rampele si podestele au pierdut contactul cu solul, fara a se rupe. In zonele mentionate, balustradele din teava rotunda lipsesc sau prezinta deformari.
