Faza PT+DE elaborata pe baza PROIECT faza DALI Pr. Nr. 14/2020 , SC "ABRAL ART" SRL, Bucuresti

VERIFICATOR TEHNIC	NUME	SEMNETURA	CERINTA	REFERAT / EXPERTIZA NR. / DATA	
	S.C. "ARHING" PROIECTARE-CERCETARE-EXPERTIZARE IN CONSTRUCTII, INSTALATII Tg.Mures str. Gh.Doja nr.47/A			BENEFICIAR: UAT JUDETUL ARGES Plata Vasile Milea nr.1, oras Pitesti, jud.Arges	PR.NR. XXXI-1120/ 2021
	SEF PROIECT	dr.arh. SZEKERES I.	SCARA 1:100	CONSERVAREA SI CONSOLIDAREA CETATII POENARI ARGES com.AREFU, jud. ARGES	FAZA: DTAC/PT-DE
	RELEVAT	stg.arh. TINTOSAN O.	DATA 2021	PLAN TRONSON 16 RELEVU	PL.NR: Ob2 - A16
REDACTAT	tehn. TAMAS

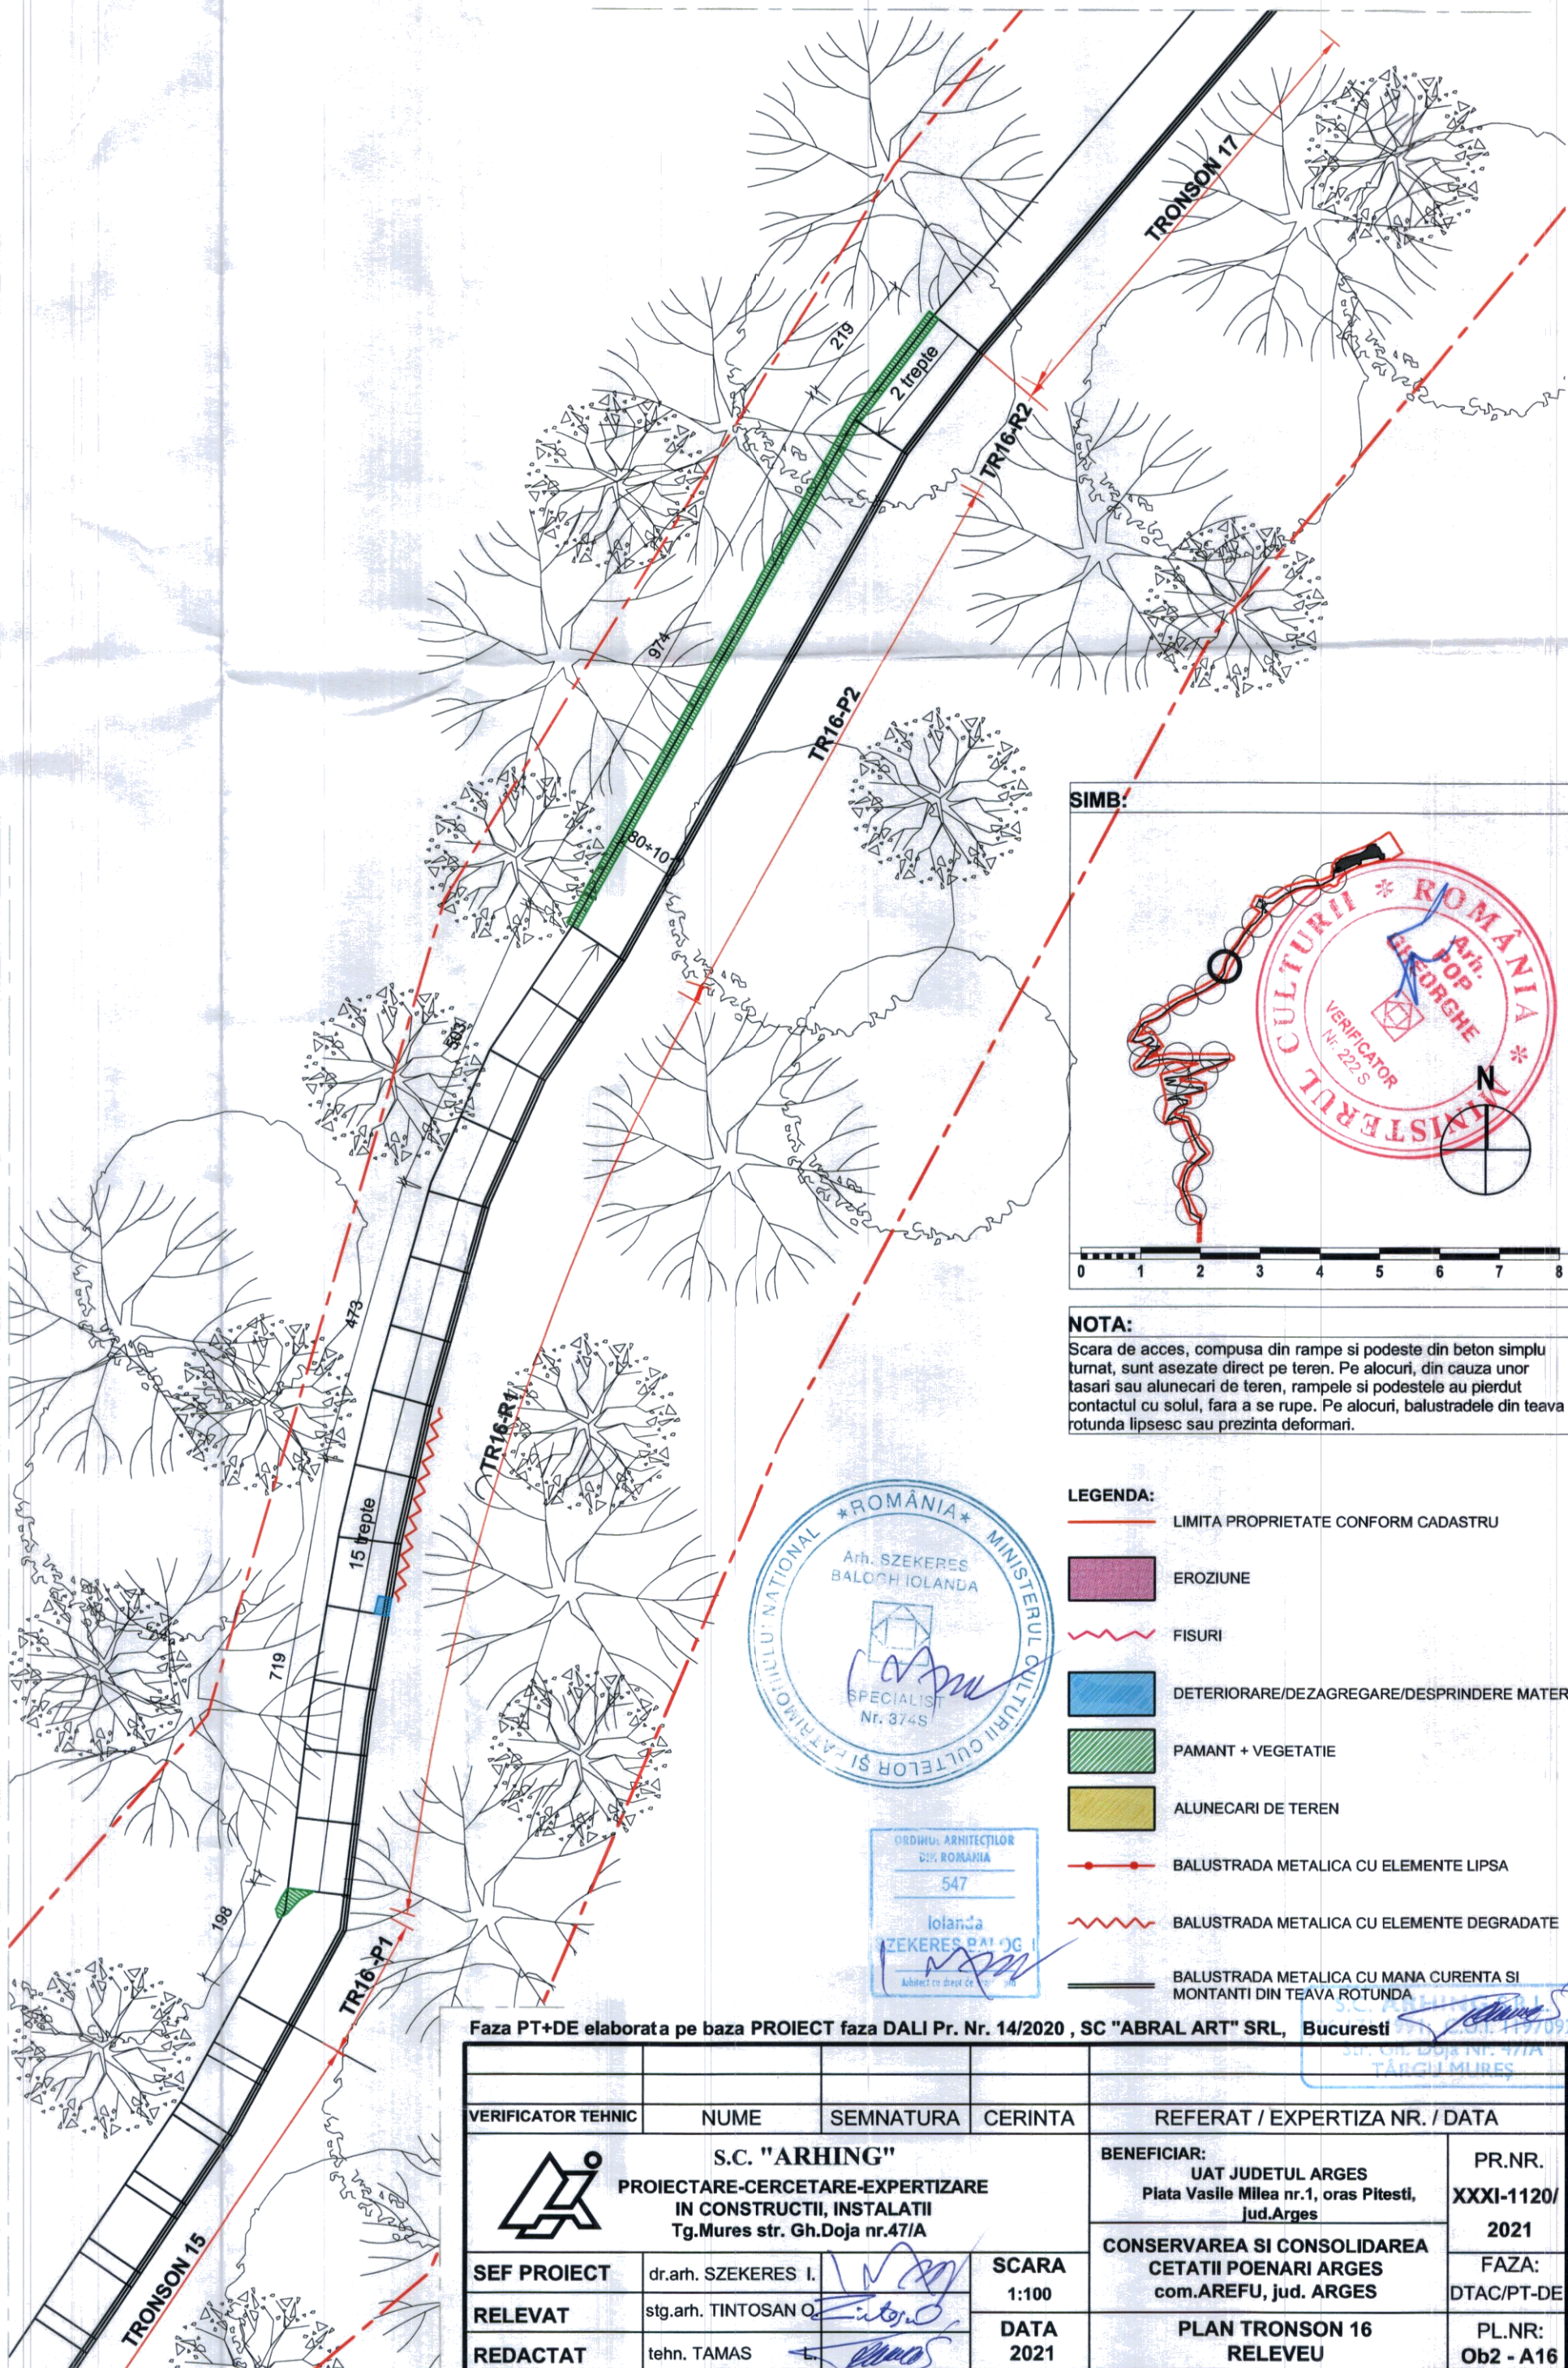
NOTA:
 Scara de acces, compusa din rampe si podeste din beton simplu turnat, sunt asezate direct pe teren. Pe alocuri, din cauza unor tasari sau alunecari de teren, rampele si podestele au pierdut contactul cu solul, fara a se rupe. Pe alocuri, balustradele din teava rotunda lipsesc sau prezinta deformari.
