BENEFICIAR:
UNITATEA ADMINISTRATIVĂ TERITORIALĂ JUDEȚUL ARGES

PROIECT NR. 249/21

INTOCMIT	NUME	SEMNATURA	SCARA	DENUMIRE PROIECT: ACTUALIZARE DAI PENTRU OBIECTIVUL DE INVESTIȚII: CONSOLIDARE ȘI REABILITARE SPITAL JUDEȚEAN DE URGENȚĂ PITEȘTI	FAZA D.A.L.I.
Sef proiect:	Ing. ARGHIR Maria Cristina		1:50		
Proiectat:	Ing. FALCESCU Ionut		DATA	TITLUL PLANȘII: PLAN COPIRAJ PLANȘII PESTE ETAJ 6 SITUATIE PROPUSA - CORP C	PL NRRC-P10
Desenat:	Ing. ELPUJAN Teodora		08.2022		REV. .

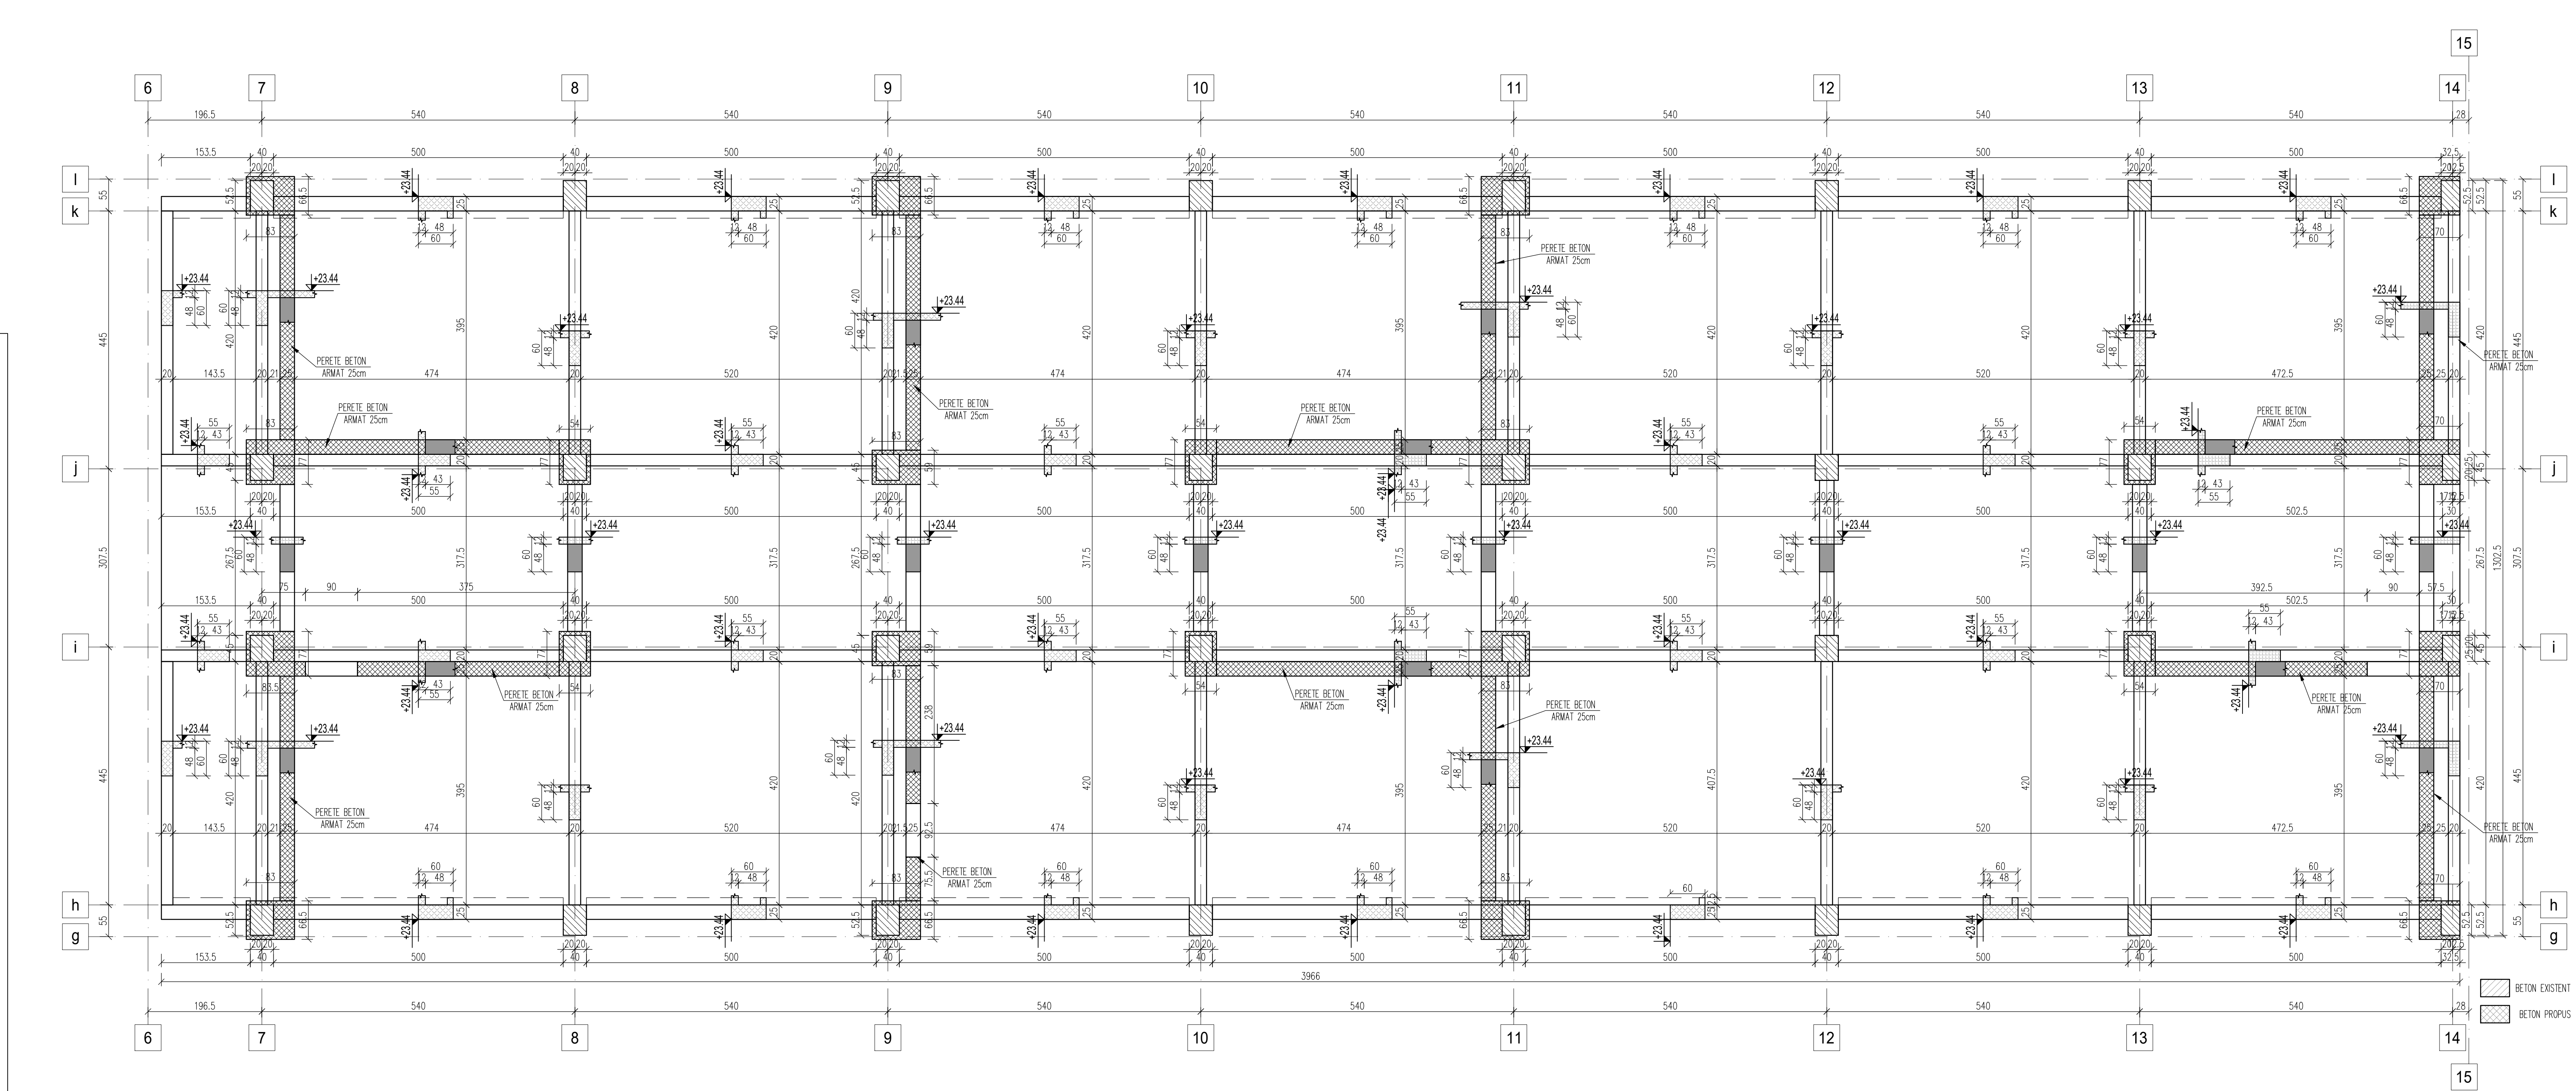
- NOTE:**
In conformitate cu prevederile Expertizei Tehnice (Soluția minimală) și corelat cu tema de arhitectură, se propun următoarele măsuri de intervenții:

- Consolidarea structurii prin introducerea unor pereți din beton armat de 25cm grosime astfel încât prin conlucrarea cu cadrele existente să poată oferi ansamblului o comportare specifică structurilor duale:

- stâlpii existenți ce devin buibii se vor camășui în grosime de minim 7cm pe toate laturile, iar camășuiala se va ancora corespunzător în perețele propus;

- Se introduc grinzi de beton armat în deschiderea centrală (coridor), în fiecare ax, pe toate nivelurile. Grinzile se vor ancora în structura existentă prin intermediul ancorelor chimice și vor avea secțiunea de 30x60cm. Pe zonele unde se introduc grinzele de beton se sparge placa de beton (fără tăierea armaturilor) pe o lățime de cca. 20cm de o parte și de alta a viitoarelor grinzi, zona ce se va realiza împreună cu grinzele.

- Se vor consolidă zonele de capăt ale grinzilor pe o lungime de minim 1.00m de la fața elementelor verticale pentru creșterea capacității la forță tăietoare. Consolidarea se va realiza cu camășuială de beton armat având grosimea de minim 7cm pe toate laturile, inclusiv peste placa. Sunt necesare perforări ale plăcii adiacente grinzilor pentru trecerea armaturilor și pentru turnarea betonului.

- Consolidarea fundaliilor existente prin camășuială acestora cu grosimi de minim 50cm de beton armat pe laterale și deasupra acestora.
 - Refacerea plăcii de pardoseală pe zonele afectate de consolidarea fundaliilor.
