Detalii despre context

Plan de Situatie Existent
1 : 500

VERIFICATOR		SEMNEȚURA	CERINȚA	REFERATUL EXPERTIZĂ NR. DATA	
MILCONSROM S.R.L.				Beneficiar: JUDEȚUL LARGES	
SEF PROIECT		ARH. CAMU I.	SCARA	REABILITAREA, CONSERVAREA ȘI PUNEREA ÎN VALOARE A CASTRULUI ROMAN JIDAVA (JIDOVA)	
PROIECTAT		ARH. BABAN M.	PRECUM INDICAT	Plan de Situatie Existent	
REDACTAT		ARH. BABAN M.	DATA	17.09.2022	
				PR. NR. CR. 01 2022 FAZA DTAC+PT PL. NR. A01

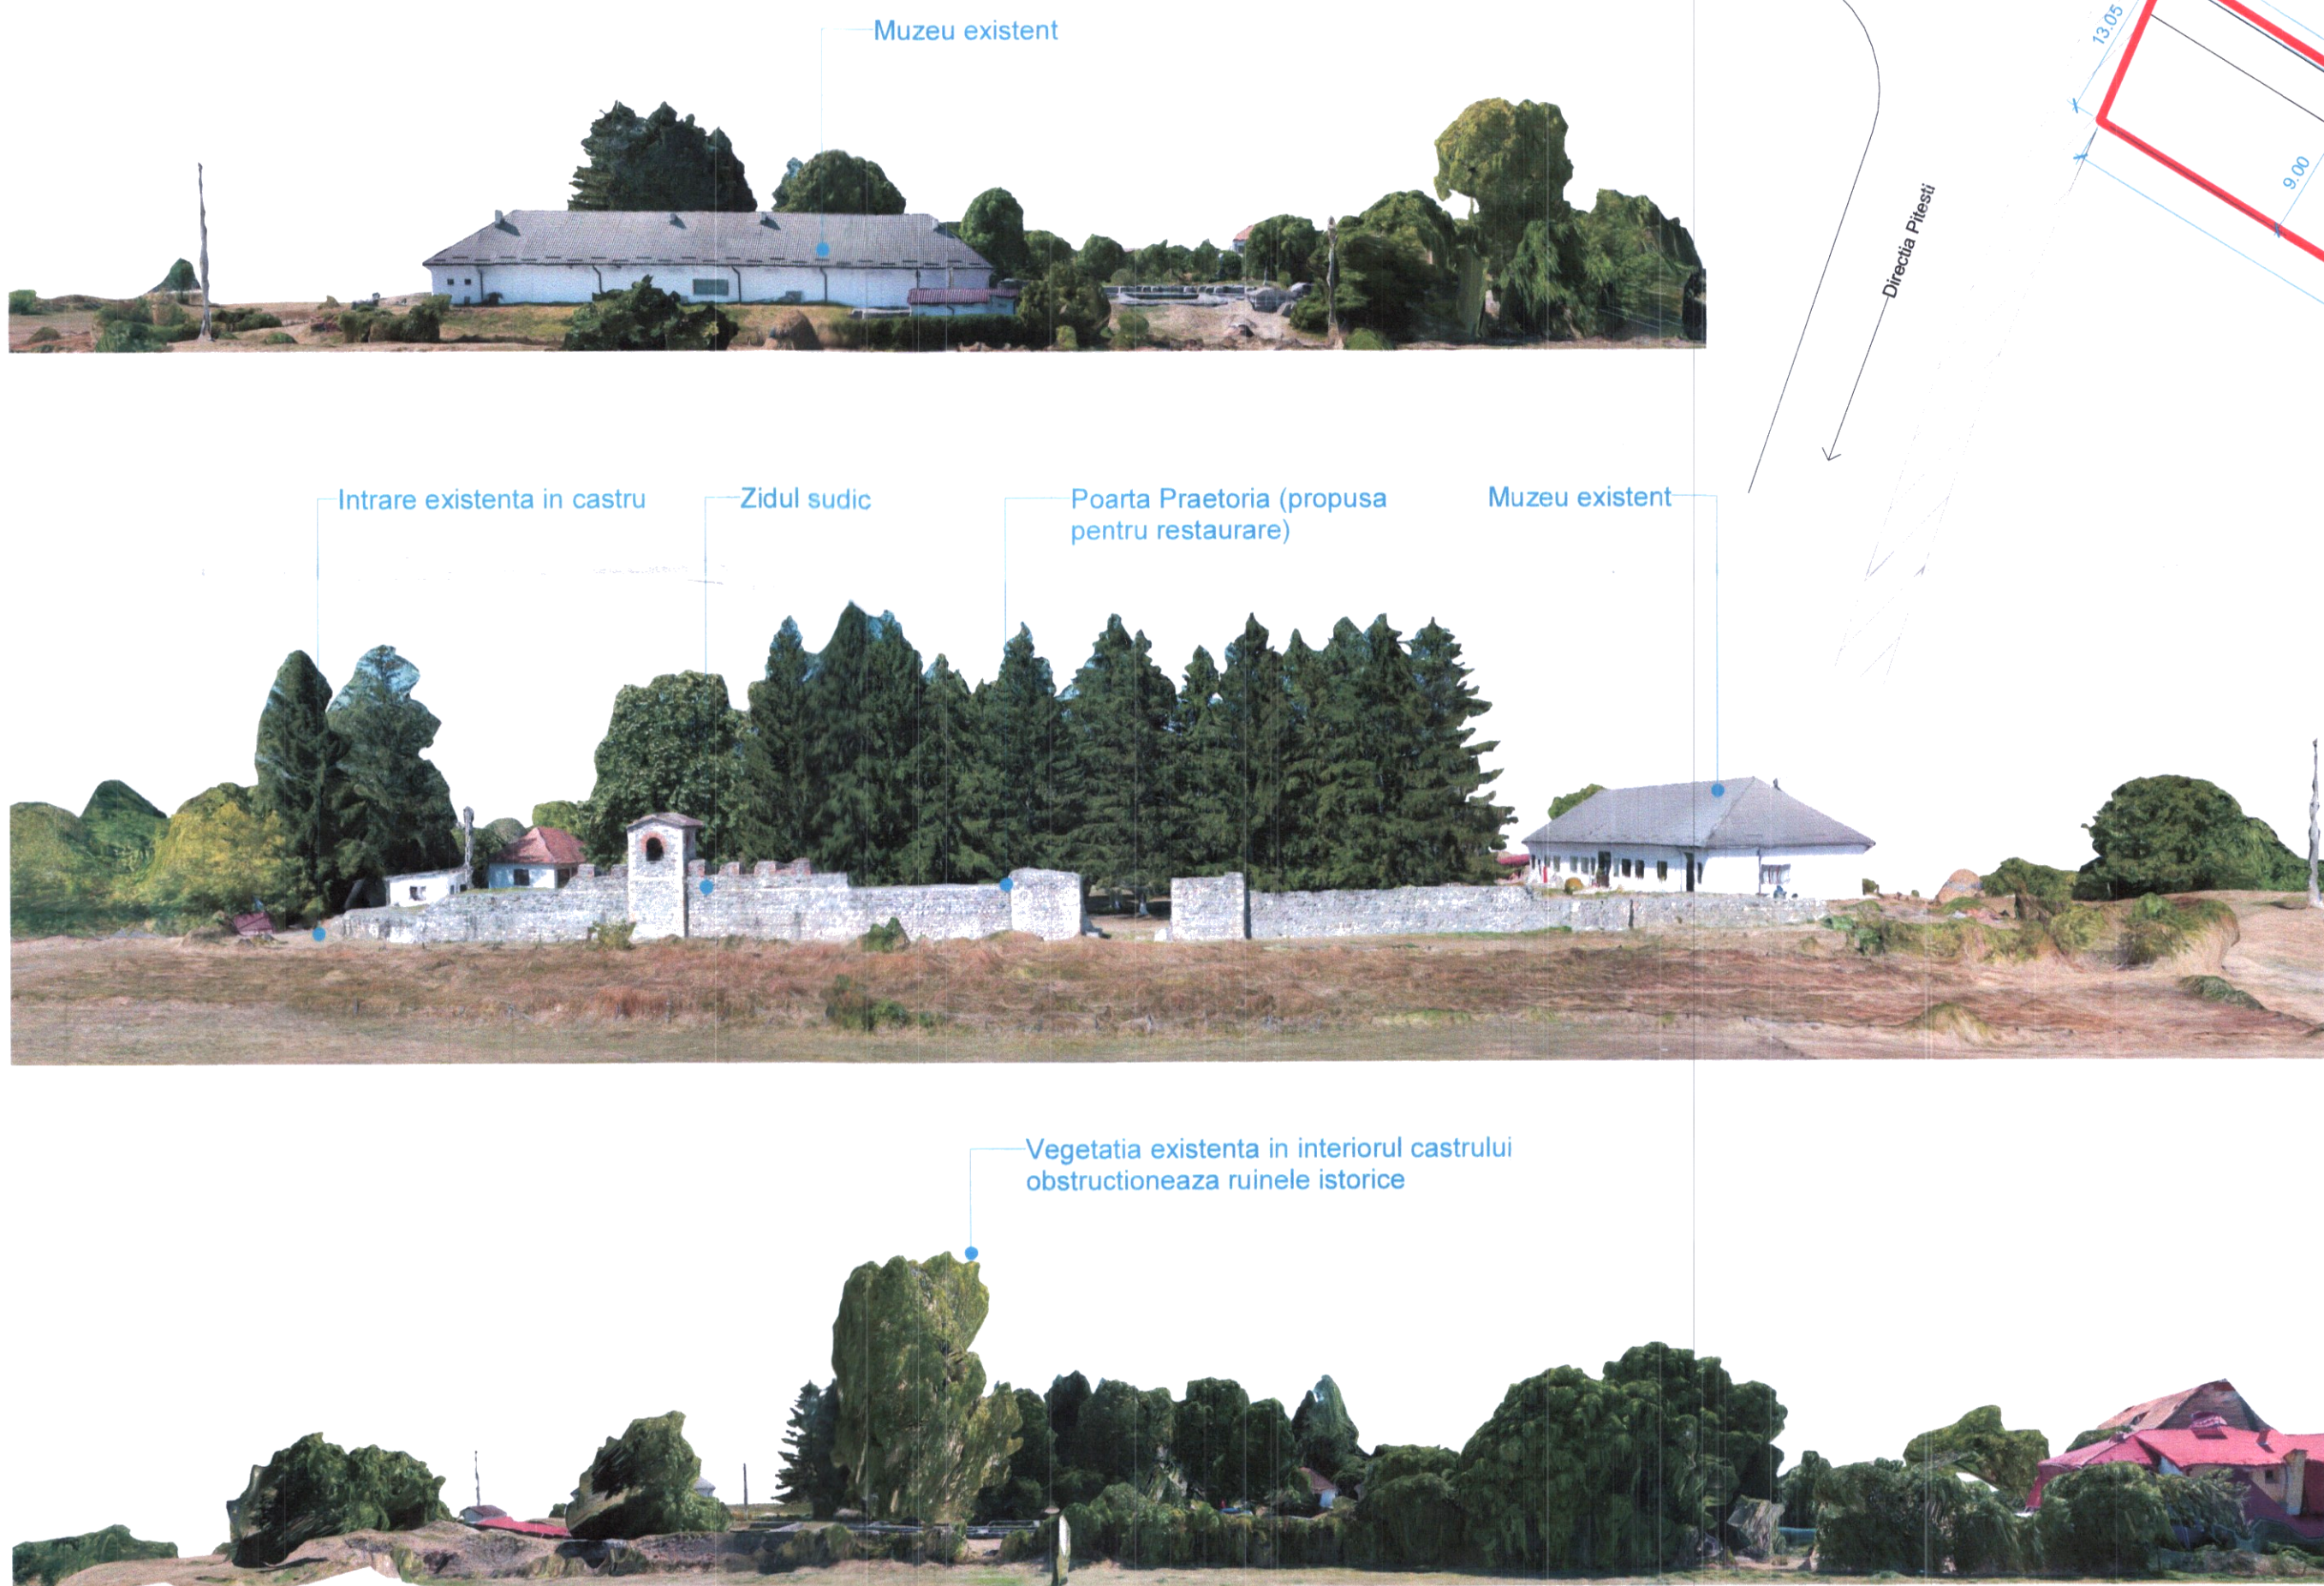
Elevatii din macheta digitala

Pentru înțelegerea îndetaliată a contextului echipa noastră a creat o macheta digitală folosind imagini din dronă. Astfel se poate observa impactul contextului asupra castrului, care obstrucționează ruinele istorice. Spre exemplu prin materialele folosite și amplasarea curentă, clădirile existente în interiorul castrului nu aparțin contextului istoric. De aceea se va propune demolarea acestora, iar locația muzeului va fi mutată în afara castrului roman. Totodată, toată vegetația existentă va fi eliminată deoarece distrage atenția privitorului de la ruinele istorice.
