Proiectant : BOMACA PROIECT S.R.L C.U.I.: 18241044, Nr.Reg.Com. J15/1313/2005 Punct de lucru : Targoviste, str. Plt. Ditescu Stan nr.1 – 3, et.2 Mobil: 0730701000; 0730703000; email : office@bomaca.ro				Beneficiarul investitiei: Spitalul de Recuperare Bradet Amplasament lucrare: Judetul Arges, Comuna Bradulet, Sat Bradetu, Nr. 73H	Proiect Nr. 478
Specificatie	Nume si prenume	Semnatura	Scara 1:50	Titlu proiect: Lucrari de reabilitare saloane si grupuri sanitare, sali de tratament, dotari cu echipamente medicale si nemedicale	Faza P.T.E.
Sef proiect:	Arh. Meseșan Laura		Data: 2025	Titlu plansa: OB. 1 - Detaliu perete - pardoseli	Specialit: Arhitectura
Proiectat:	Arh. Tudor Radu - Mihail				Plansa nr. A21
Procesat:	Arh. Tudor Radu - Mihail				
Verificat:	Ing. Constantin Cornelia			Este interzisa reproducerea, reprezentarea, executarea sau difuzarea, deformarea sau modificarea proiectului fara consimtamantul autorului (sef proiect proiectant), conform legii dreptului de autor nr. 8/ 1996. In caz contrar, actiunea se supune legii penale si atrage despagubiri civile

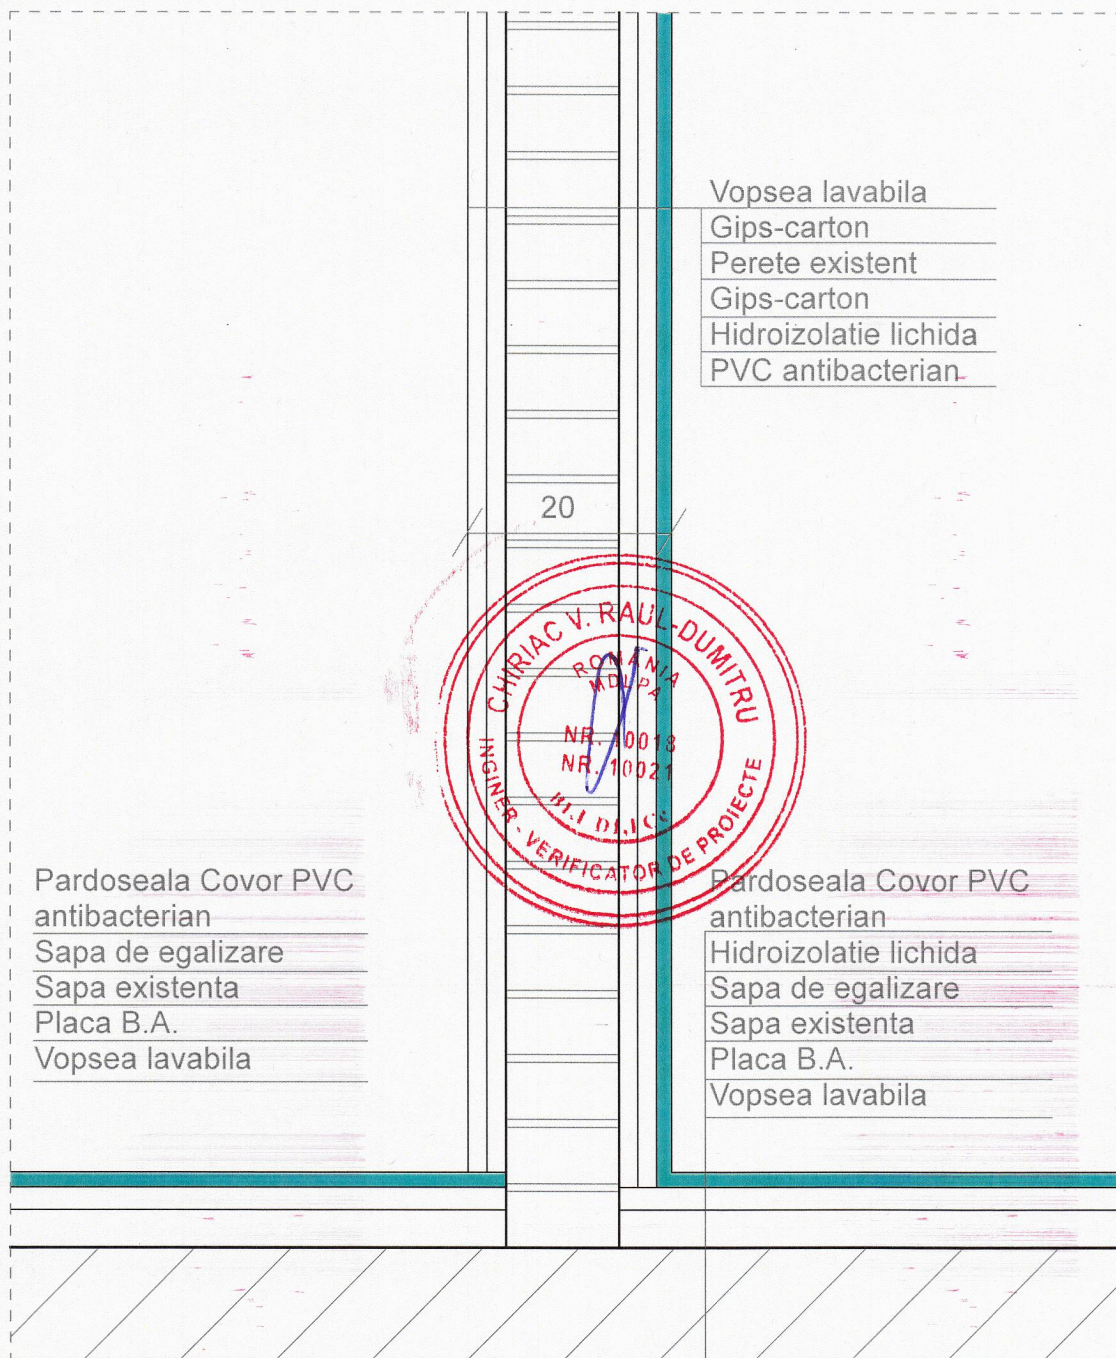
Pardoseala Covor PVC
antibacterian
Sapa de egalizare
Sapa existenta
Placa B.A.
Vopsea lavabila

Vopsea lavabila
Gips-carton
Perete existent
Gips-carton
Hidroizolatia lichida
PVC antibacterian

Pardoseala Covor PVC
antibacterian
Hidroizolatia lichida
Sapa de egalizare
Sapa existenta
Placa B.A.
Vopsea lavabila
