RAPORT DE EXPERTIZA TEHNICA PENTRU EVALUARE STADIU FIZIC

„ CONSOLIDARE SI REABILITARE CLADIRE TEATRUL ALEXANDRU
DAVILA PITESTI ”

Amplasament: MUN.PITESTI, STR VICTORIEI,NR.9, JUD ARGES

Denumirea lucrării: „CONSOLIDARE SI REABILITARE CLADIRE
TEATRUL ALEXANDRU DAVILA PITESTI ”
EVALUARE STADIU FIZIC SI INCADRARE IN RISC SEISMIC

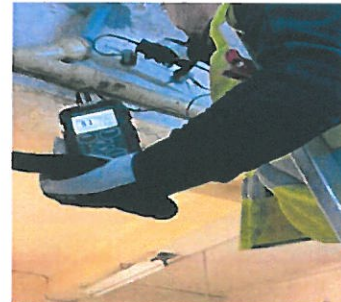
19) SCLEROMETRIE GRINDA DEMISOL - ANEXA 1

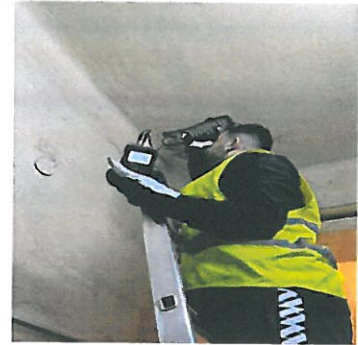
22) PAHOM /RADAR PL1 SUBSOL - PLASA BARE 8 MM / 20 CM SI 8MM/12 CM - GROSIME PLACA 10 CM

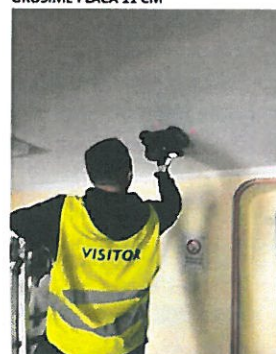
26)RADAR ARC ETAJ 1 - POZ R2 - PROFIL METALIC SI ZIDARIE

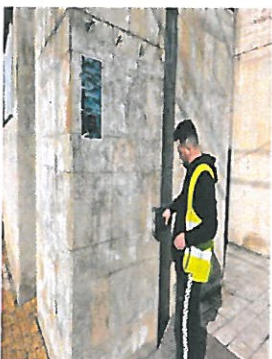
32) RADAR ARC ETAJ 1 - POZ R3 - PROFIL METALIC SI ZIDARIE
